常圧蒸留装置蒸留塔の高所工事中に火災

事象進展図

| 00143 | 常圧蒸留装置蒸留塔の高所工事中に火災 |
| 発災年月日 | 1999年2月23日 |

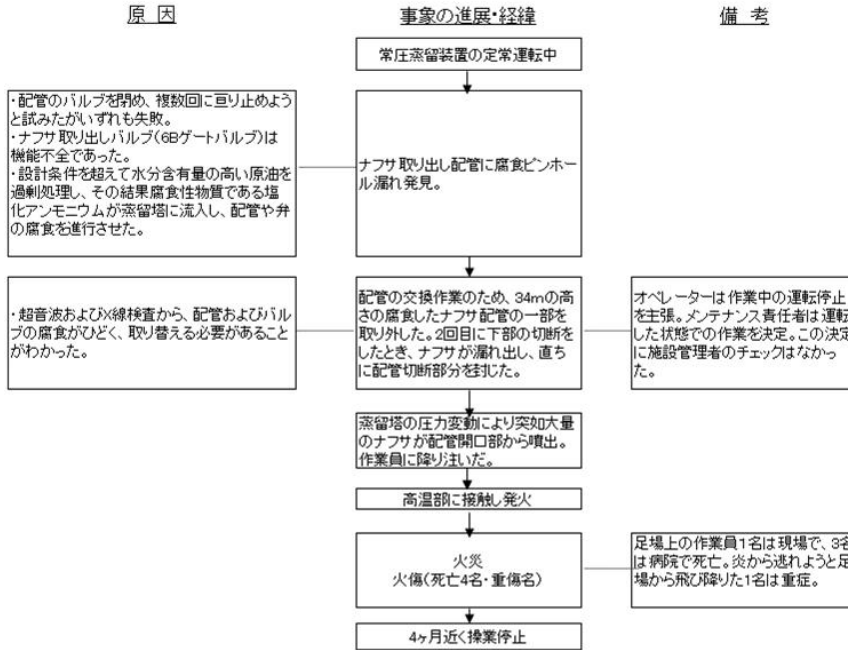
| 特徴 | 運転中の配管ピンホール漏れ対策で強行した無理な配管取替え工事が被害を拡大した事例 |

| 引き金事象発生の原因 |
|---|
| <ul style="list-style-type: none"> 脱塩装置の設計条件を超えて水分含有量の高い原油を過剰処理 腐食性物質である塩化アンモニウムが蒸留塔に流入 配管を完全に隔離できないことが判っても補修工事を継続 蒸留塔を稼動したまま補修工事実施 |

| 事故の引き金事象 |
|---|
| 圧力変動による切断した配管開口部からの流出 |

| 事故に関係した直接・間接要因 |
|--|
| 《管理・運営要因》 変更管理制度の不備・不十分 《管理・運営要因》 作業の基準・マニュアル類の不備・不十分 《物質要因》危険物質・不純物の生成・蓄積 |

①本社サイド：
 ・製油所施設の定期的な安全監査を実施しその結果を文書化する。
 ・監査では危険を伴う不定期のメンテナンス作業や安全管理における経営陣の役割、腐食管理、変更管理プログラムを精査する。監査結果提言は従業員全体で共有し完了まで追跡する。

②製油所サイド：
 ・メンテナンス作業が安全に行われるような計画を実施する。
 ・危険を伴う作業前には多分野のチームによる危険性評価を実施し文書化する。また危険が大きい作業はハイレベルの承認を求める。
 ・運転停止決定にかかる手順を書面で規定する。経営陣及び安全担当者は危険を伴う作業を適切に監督する。
 ・危険物質の隔離能力の低下等により安全性が損なわれることがないよう、変更管理、腐食管理プログラムを改善する。
