# ガソリン水素化脱硫装置のリボイラーフランジから漏洩火災

00147	ガソリン水素化脱硫装置のリボイラーフランジから漏洩火災
発災年月日	2002年11月17日
装置	ガソリン水素化脱硫装置
運転状況	定常運転中
特徴	工事・施工要因:ガスケット 収納溝の不具合があり、再組み立て時に問題があったが対応せず

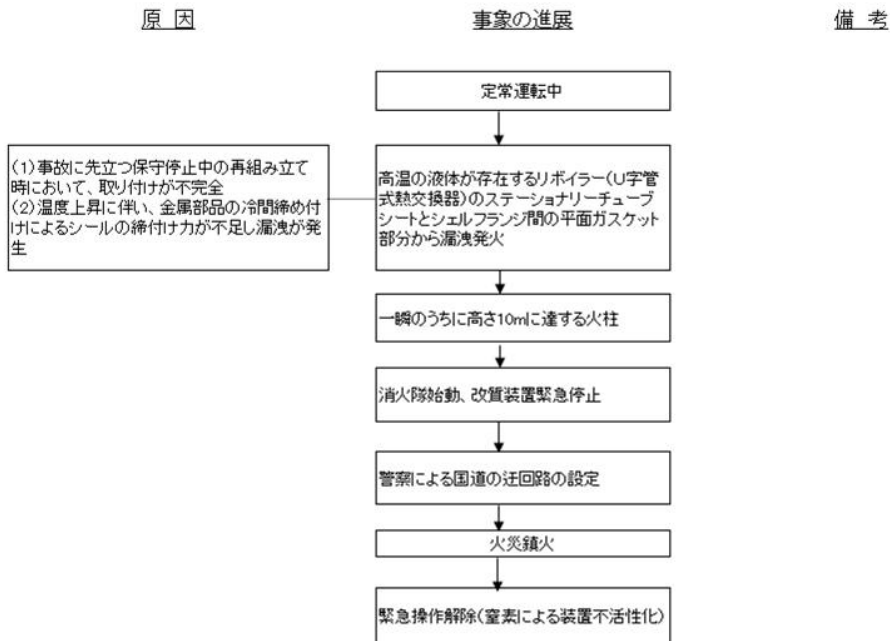
## 事象進展図

引き金事象発生の原因
・熱交換器のガスケット収納溝の円形形状に不具合による取り付け不良 ・シールの締付け力が不足 ・再組み立て時に問題があったが対

事故の引き金事象
熱交換器のガスケットより漏洩

事故に関係した直接・間接要因
《保守・点検要因》 ・点検・検査不良 《工事・施工要因》 ・工事検収不足 《管理・運営要因》 ・作業の基準・マニュアル類の不備・不十分

再発防止対策
(1)燃料ガスラインにつながる排出バルブを変更し、改質装置反応部の減圧速度を引き上げる。 (2)限界圧力まで使用されたバルブの交換。バルブは制御室から制御できるようにする。 (3)オペレーターによる熱交換器シールベア表面検査手順の確立 ・同種の操作を行なう人員に対し資格や訓練を要求。 ・同種の作業を行なう外部企業のために、ガスケットベアリング表面の体系的な検査報告書を作成予定。
安全専門家コメント
・熱交換器のフランジの締付トルクの管理基準、ガスケットの保管管理の基準を定めて確実な作業とガスケットの適正な保管管理をする。 ・当該事例はフランスで発生した事故であるが、日本で発生した同様な事例がA-203にある。いずれも、ステーションリーチューブシートとシェルフランジ間のガスケット部分から漏洩し火災となっている。ガスケット当たり面の突起(ナビン)が経年劣化で磨耗またはへたりによる形状不良を起こしたことが発端となっている。数百の事例を読み込んでいくと、世界の製油所がかかえる潜在的な弱点が見えてくる。
