# 水素製造装置の炭酸水素カリウムタンク爆発

## 事象進展図

00150	水素製造装置の炭酸水素カリウムタンク爆発
発災年月日	1996年7月22日
装置	水素製造装置の炭酸水素カリウムタンク
運転状況	装置・機器のシャットダウン中
特徴	高濃度水素ガスがタンク中に爆発性混合気をつくり直後に着火・爆発

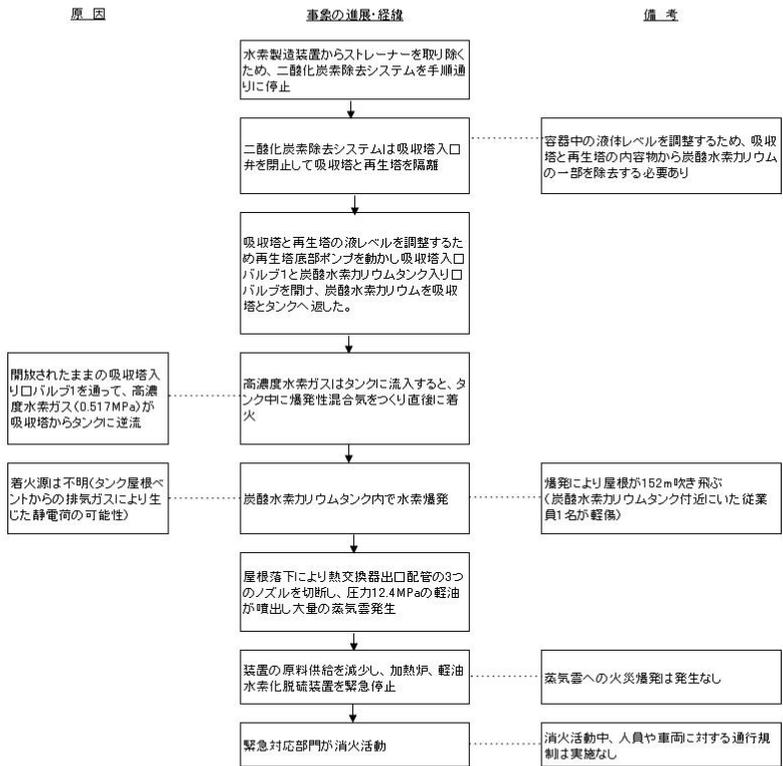
引き金事象発生の原因	事故の引き金事象	事故に関連した直接・間接要因
水素ガスが炭酸水素カリウムタンクに逆流しタンク中に爆発性混合気形成	屋根ベントからの排気ガスにより静電気発生	《人的要因》 ・誤操作・不作為など 《管理・運営要因》 ・作業の基準・マニュアルの不備・不十分 《設計要因》 ・機器・配管設計不良 《情報要因》 ・プロセス特性・危険性の評価・検討不足

再発防止策
・操作手順はプロセスのリスクや危険を考慮して評価する。 作業前に危険性評価を実施する。ストレーナーを取り除く作業は通常業務ではない。作業計画と管理には、担当者間の危険性に関する議論が含まれていなかった。プロセス、メンテナンス、技術担当者が関与して作業開始前に危険性の議論をすることを作業計画基準に含めるよう改訂した。
・リスク評価を全プロセス配管設計について実施するよう見直した。 この事故では大量の蒸気発生したため、より大きな被害を受ける可能性があった。緊急時準備計画には、大規模な緊急事態を含めるべきであり、オペレータと緊急対応担当者により計画の見直しを実施した。見直し後の緊急時対応には早期の交通規制、見物人誘導が含まれている。
・近隣事務所棟の窓は爆風にも耐えられるものに実更することが検討された。人が使用する建物の建設位置基準が作成され、様々な緊急対応計画でシェルターの概念が検討された。
安全専門家コメント
・参考文献の記述内容から、脱炭酸系は吸収塔入口で切り離されており、吸収塔の塔底の液面は不足し、再生塔の液面は過剰で、系からタンクに炭酸水素カリウムを抜き出す必要があった。手順としてはまず、バルブ1を閉として塔底ポンプを運転し吸収塔の液面を正常にする。塔底ポンプを停止しバルブ1を開とする。次にタンクまでのラインを確立し、タンク入口のバルブを閉とし、塔底ポンプを起動して、出口バルブで流量を調節しながら、再生塔の液面が正常となるまで抜き出す。再生塔の圧力を減圧にすることはならない。
・このような手順は、運転技術者として当然組み立てることができなければならない。手順としては複数のケースがあるように思えるが、最も安全に実行できるケースはいつの場合も一つである。その判断は圧力、温度、液面などの条件を基準にして、運転のエネルギーが最も下がり、操作の数が最もシンプルとなるケースを選択する。
