LPGタンク水抜き作業中LPGが漏洩し爆発火災

00151	LPGタンク水抜き作業中LPGが漏洩し爆発火災
発災年月日	1966/1/4
装置	貯蔵・入出荷設備
運転状況	定常運転中・ルーチン作業中
特徴	液化プロパンの蒸発による温度低下でダブルバルブ凍結により閉止出来ず漏洩、爆発火災

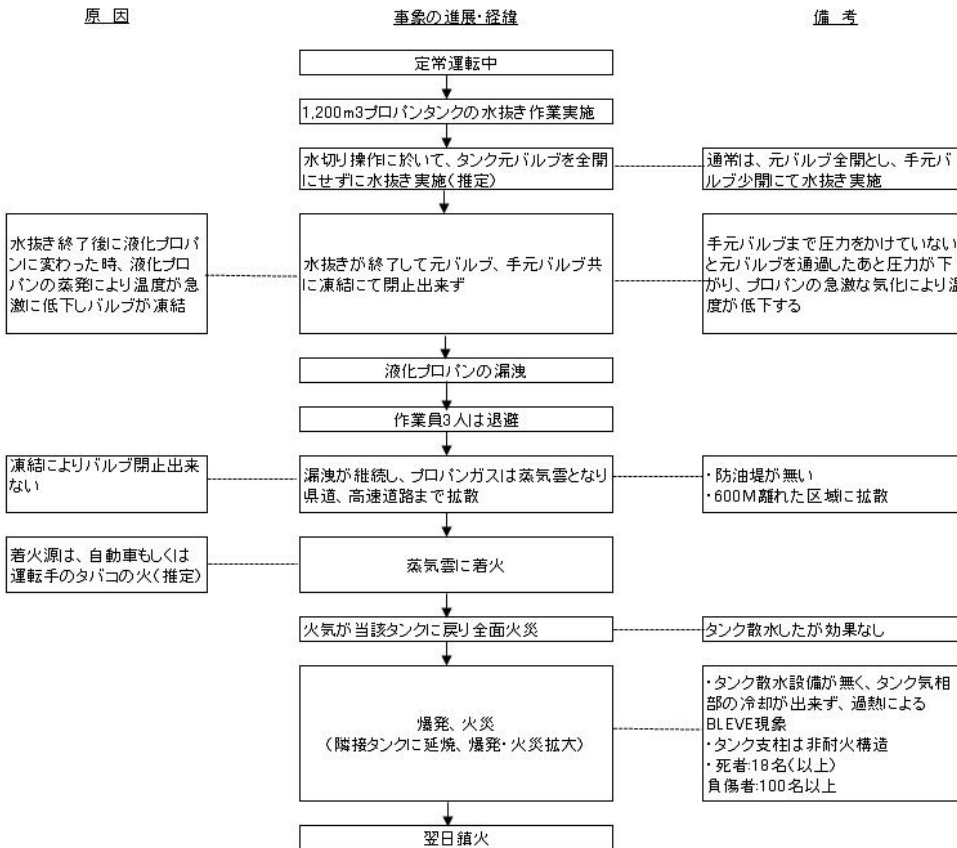
事象進展図

引き金事象発生の原因
・液化プロパンの蒸発による温度低下による水分の凍結

事故の引き金事象
水抜き弁の閉止不可による漏洩

事故に関連した直接・間接要因
< 人的要因 > 誤操作・不作為など
< 情報要因 > 指示・伝達不足
< 管理・運営要因 > 情報管理システムの不備・不十分
< 管理・運営要因 > 作業の基準・マニュアル類の不備・不十分

再発防止策
ダブルバルブ使用法の教育 設備の改良(防油堤の設置、散水冷却設備の設置、タンク支柱の耐火構造化など)
安全専門家コメント
ちょっとした作業手順のミスがこの例のような大事故に繋がる。 当該事故の背景には作業のマニュアルが整っていたか、この操作手順を行なう技術的理由を教育してあったかなど、作業者本人だけでなく管理する側に問題があったのではないかと考える。 重要なのは操作手順を教育するのも大事だが、その背景(技術的根拠、危険性など)を教育することである。
