流動接触分解装置吸収塔の補修溶接部の破断による漏洩、爆発

00153	流動接触分解装置吸収塔の補修溶接部の破断による漏洩、爆発
発災年月日	1984年7月23日
装置	流動接触分解装置
運転状況	定常運転中・ルーチン作業中
特徴	緊急停止作業の間もなく高圧ガスが漏洩、火災、爆発

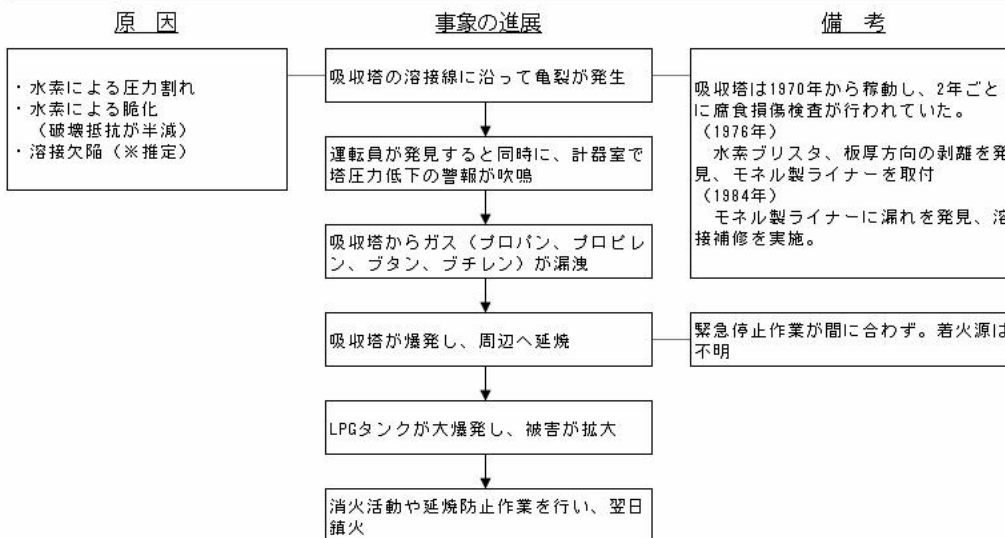
事象進展図

引き金事象発生の原因
<ul style="list-style-type: none"> 水素圧力割れ 水素脆性

事故の引き金事象
吸収塔溶接線で亀裂が発生

事故に関係した直接・間接要因
《物質要因》危険物質・不純物の生成・蓄積 《工事・施工要因》工事方法不適切 ※推定 《保守・点検要因》点検・検査不良 《管理・運営要因》設備維持・管理基準の不備・不十分

再発防止対策
①定期修理の検査などで異常の兆候があるものは徹底した原因究明と対策検討を実施 ②溶接などの施工管理の徹底 ③プロセス、機器の危険分析の励行
