ガソリン改質装置脱硫塔の配管破損による漏洩、爆発

00156	ガソリン改質装置脱硫塔の配管破損による漏洩、爆発
発災年月日	1985年12月5日
装置	接触改質装置
運転状況	装置・機器のスタートアップ中
特徴	脱硫装置スタートアップ時の異常圧力上昇での配管エルボ破損による内部流体の噴出・爆発事故

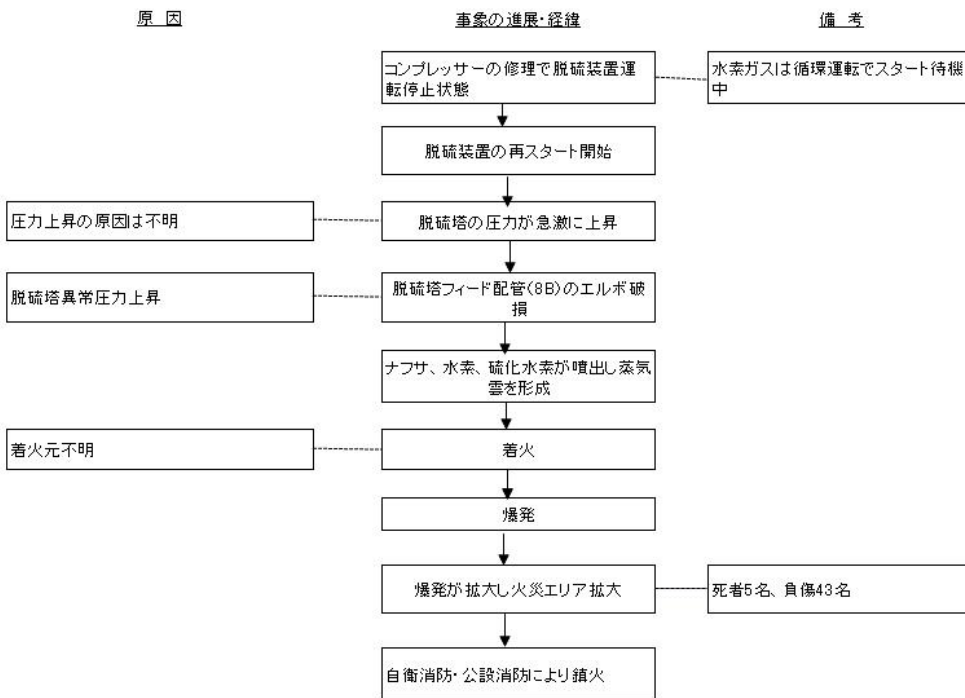
事象進展図

脱硫塔フィード配管がどのような設計(形状、サポート、熱吸収など)になっていたのか不明であるが、配管エルボの破損の原因として腐食が進行していたことが考えられるが、脱硫塔の急激な圧力上昇と同時に塔の温度も異常に高くなったと推定されるので、配管の急激な伸びが押せ押せでエルボに非常に大きな熱応力としてかかり、内圧の異常な上昇と合わせてエルボが破壊したことも原因の一つとして考えられる。

引き金事象発生の原因	事故の引き金事象	事故に関係した直接・間接要因
脱硫塔の異常圧力上昇	配管エルボ破損	《保守・点検要因》点検・検査不良

- 脱硫塔の圧力が急激に上がったか原因の究明と対策
- スタートアップ方法の見直し(推定)
