油槽所防油堤内での火気使用作業による火災

00157	油槽所防油堤内での火気使用作業による火災
発災年月日	1986年2月24日
装置	貯槽・入出荷設備
運転状況	補修工事中
特徴	防油堤内での補修工事の切断火花による漏油への着火が引き金となり、防油堤内全面火災が発生し壊滅的被害を生じた事故

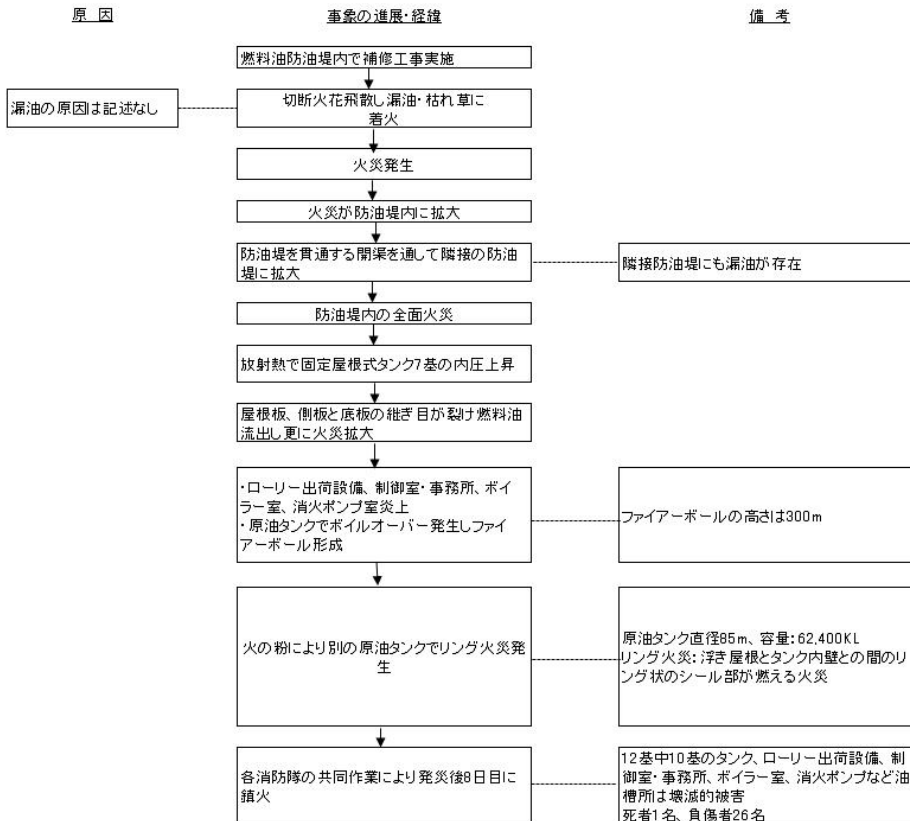
事象進展図

引き金事象発生の原因	事故の引き金事象	事故に関係した直接・間接要因
補修工事における切断火花の飛散	防油堤内の漏油に着火	《人的要因》作業確認不足・ミス 《情報要因》指示・伝達不足 《工事・施工要因》施工管理不適切 《管理・運営要因》 ・作業の基準・マニュアル類の不備・不十分 ・安全教育制度の不備・不十分

再発防止対策
火気使用基準の根本的な見直し(周辺の可燃物の撤去、火気養生措置、事前のガス検知、初期消火設備の用意、監視人など) 防油堤内の可燃物(漏油、枯れ草など)の撤去および整理整頓 協力工事会社への安全教育の実施 市消防への通報など連絡遅れがあったため連絡通報の再教育訓練を実施 排水溝の貫通箇所があったため隣接防油堤内への延焼防止対策を実施 ボイルオーバー現象防止の消火活動方法の再認識
安全専門家コメント
大事故にはいくつかのバリアーが揃っているために起こることが多く、些細な事故が大事故に発展する。最初のバリアーとなる安全対策を念には念を入れて検討しておく必要がある。
