## 流動接触分解装置再生塔のマンホール開放で火災・爆発

| 00162 | 流動接触分解装置再生塔のマンホール開放で火災・爆発 |
| 発災年月日 | 1992年1月9日 |
| 装置 | 流動接触分解装置 |

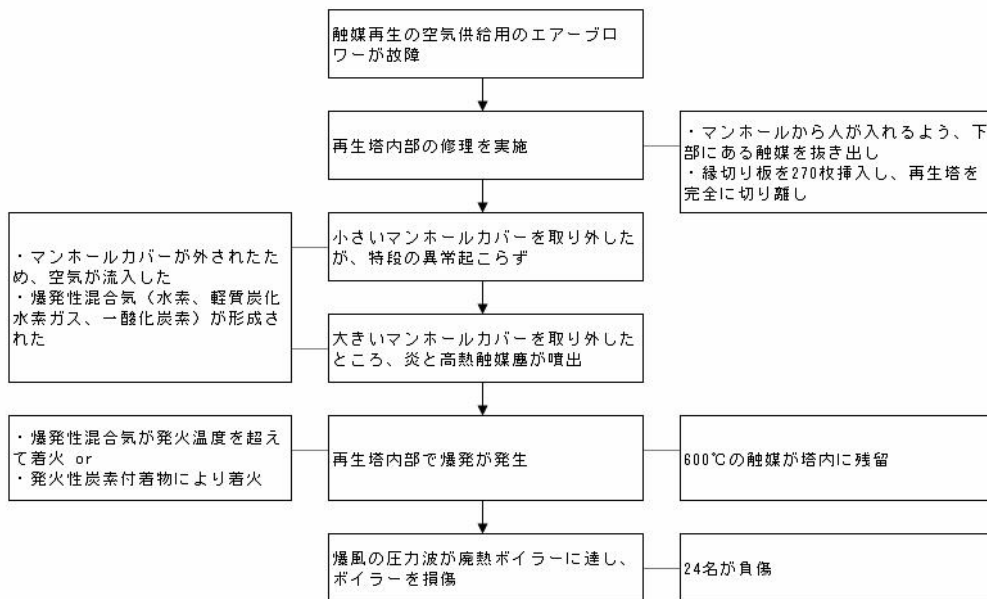
### 事象進展図

マンホールカバーの不用意な取り外しによる空気の流入

装置（再生塔）内部に爆発性混合気の形成

《情報要因》プロセス特性・危険性の評価・検討不足  
《工事・施工要因》工事方法不適切  
《管理・運営要因》作業の基準・マニュアル類の不備・不十分

- ①マンホール開放時の周辺人員の制限を強化
- ②再生塔本体への立入前に触媒を再生塔から取り出して冷却
- ③マンホールカバーを取り外す前に再生塔内のガスを検知
- ④エアブローワーが動かず再生塔内のパージが実施できない場合は、機器への立入を禁止
- ⑤パージが必要な場合は、蒸気により触媒層を流動化し、反応を促進させ、危険な副産物を除去
