常圧蒸留装置配管が破損、高温の原油が漏洩し火災

00163	常圧蒸留装置配管が破損、高温の原油が漏洩し火災
発災年月日	1990/11/30
装置	常圧蒸留装置への供給配管(加熱炉および苛性ソーダ注入の下流)
運転状況	定常運転中
特徴	中和用苛性ソーダ注入点での混合不良が高温アルカリ応力腐食割れを起こし、配管破損と火災を生じた事例

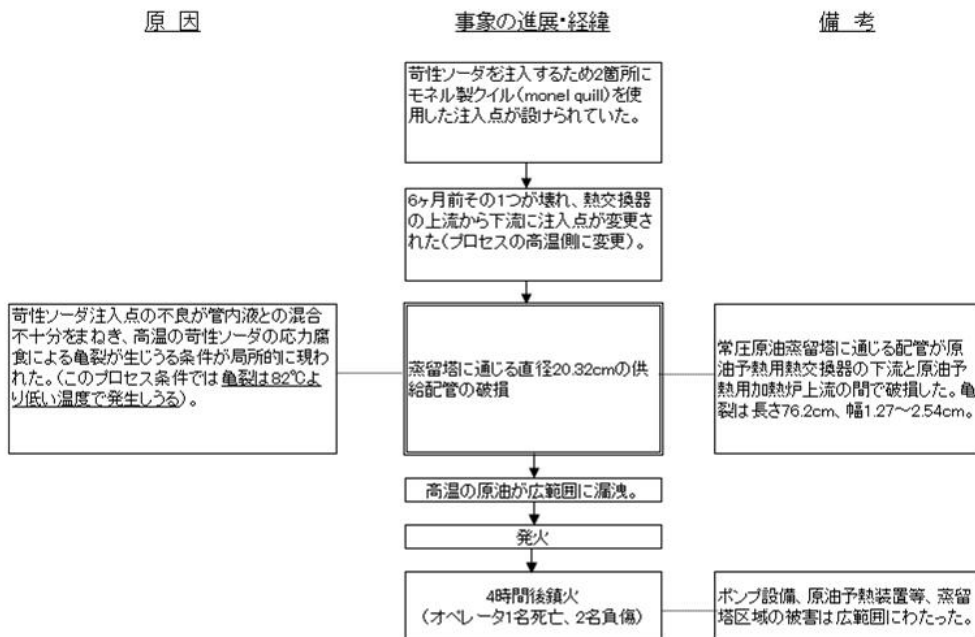
事象進展図

引き金事象発生の原因
・原油脱塩装置の能力不足 ・原油の無機塩化物含有量が大 ・苛性ソーダ注入位置不適切 ・高温の苛性ソーダによる応力腐食割れ

事故の引き金事象
配管の応力腐食割れ

事故に関係した直接・間接要因
《設計要因》 プロセス設計不良アルカリ応力腐食 《情報要因》 物質特性・危険性の評価・検討不足 《設計要因》 機器・配管設計不良

再発防止対策
①製油所全体のケミカル注入点の点検計画を刷新した。 ②重要な全注入点について超音波検査およびX線検査を定期的(3ヶ月毎)に実施している。 ③注入点付近にある管壁の減肉率の経時変化が予想とは大きく異なる場合は、それに応じて検査頻度を高める。加えて工事手順を修正する。 ④原油ポンプをエアフィンクーラー直下に設置していたため深刻な被害を招いた。エアフィンクーラー直下には設置しない。
安全専門家コメント
①教訓にあげられた「重要度が低くみられる細かい部分にも注意を向けることが重要」を運転技術者としてとらえてみると ・注入点が高温側に変更されてプロセスに生まれる影響の予測と新たな検査項目の確認 ・注入点付近の配管検査記録の確認 ・脱塩器出口の塩分にあわせた苛性ソーダ注入量の調整 ・蒸留塔塔頂への薬品注入量、レシーバー水のpHなど腐食要因の変化の確認などが挙げられる。
