流動接触分解装置デブタナイザーのポンプ付属配管から漏洩火災

事象進展図

00164	流動接触分解装置デブタナイザーのポンプ付属配管から漏洩火災
発災年月日	2000年6月10日
装置	流動接触分解装置
運転状況	定常運転中・ルーチン作業中
特徴	事業所全体のずさんな管理体制に起因する漏洩火災

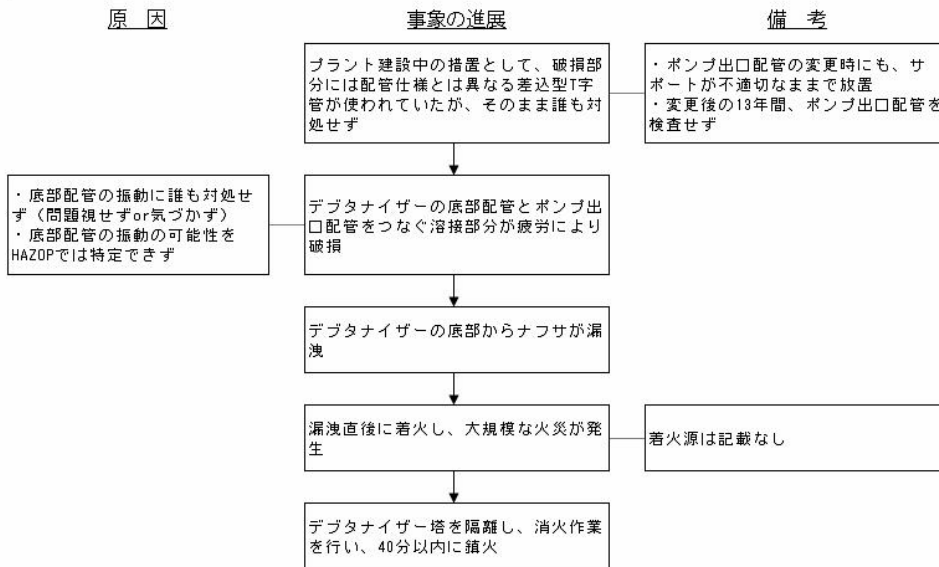
引き金事象発生の原因
・ 仕様と異なる配管の使用 ・ サポート不適切により配管溶接部分での振動の発生

事故の引き金事象
配管溶接部分の疲労破損

事故に関係した直接・間接要因
《工事・施工要因》工事検収不足 《設計要因》機器・配管設計不良 《保守・点検要因》保守・保全不良 《人的要因》能力・経験不足 《保守・点検要因》点検・検査不良

再発防止対策
①装置の中断部や振動する可能性があり、サポートが不適切な配管や機器を特定、撤去または適切な処置を実施 ②流動接触分解装置の信頼性向上 ③スチーム回収装置の遠隔隔離の改善 ④1950年代のプラント設計を是正するために大幅な装置の変更を実施 ⑤アスベスト被害を特定し、対応手順を改善 ⑥PHAの手順を整備し、実行 ⑦プラント変更手順の遵守を強化 ⑧配管の肉厚、サポートやハンガーの状態、配管の振動、配管や压力容器の断熱および塗装の状況を点検し、記録 ⑨定期的かつ包括的な検査計画を作成
