# ガソリン水添分解装置加熱炉管の爆発火災

## 事象進展図

00167	ガソリン水添分解装置加熱炉管の爆発火災
発災年月日	1998年6月9日
装置	ガソリン水添分解装置反応器原料加熱炉の加熱管
運転状況	定常運転中・ルーチン作業中
特徴	加熱管の局所的な過熱による応力破断

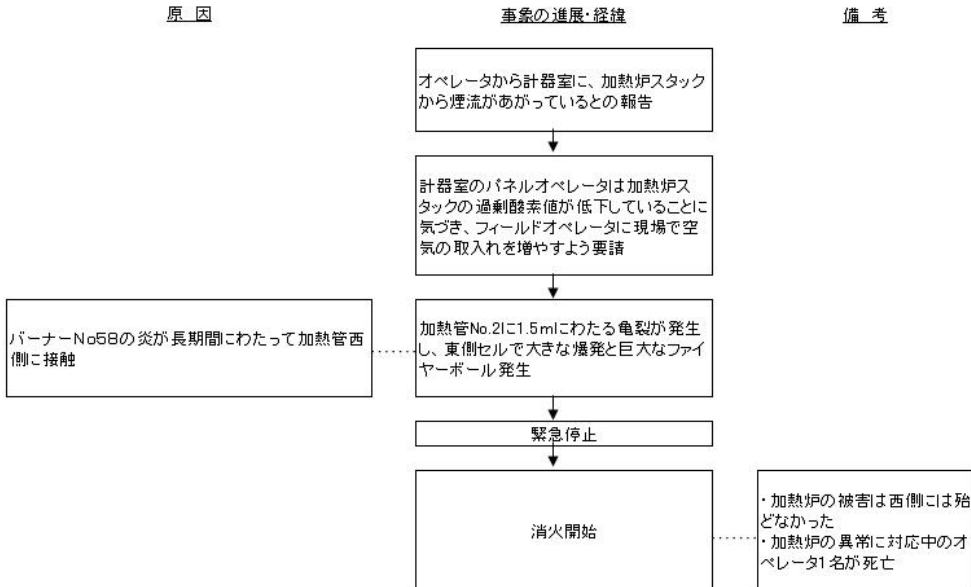
引き金事象発生の原因	事故の引き金事象	事故に関係した直接・間接要因
バーナーNo.58の炎が長期間にわたり加熱管西側に接触	加熱管にホットスポット発生	《保守・点検要因》 ・保守・保全不良 《人的要因》 ・能力・経験不足

再発防止策
<ul style="list-style-type: none"> <li>・炎の接触を防ぐため、定期的なバーナーの予防保全および耐火物破片の除去を実施する。</li> <li>・ホットスポットの発生を防止するため、加熱管外面温度をより正確かつ徹底的に監視、記録するメカニズムを導入する。</li> <li>・ホットスポットが発見・報告された場合、より完全な手続きで対応する。この手続きには、目視検査により発見された疑わしい全てのホットスポットの特徴と位置を記録することを定める。</li> <li>・ホットスポットが発見された場合は、加熱管寿命への影響をより正確に評価する方法を導入する。</li> </ul> <p>製油所従業員は、高温高圧下におかれる加</p>
安全専門家コメント
<p>・参考文献に、ホットスポットを見抜けなかった検査官は職業エンジニア、一方のエンジニアは勤続20年以上の職員であった。知らなかったことで事故が発生することは何としても避けなければならない。「安全から言えば知らないことは悪である」との認識に立つ必要がある。そのためには、工学や安全に関する法律の学習もあるが、効果があがるのは事故事例を徹底して憶えることである。報告書を記憶するまで読み込み、それが何百にもなると安全を損なう普遍的な工学を見つけることができる。</p> <p>参考文献には加熱炉加熱管の評価についての記載がある。</p> <ul style="list-style-type: none"> <li>・加熱管が黒色 外面温度521℃以下</li> <li>・加熱管が赤やオレンジ色 外面温度704℃近辺 加熱管の寿命1,000時間</li> <li>・347ステンレス鋼加熱管 704～815℃でスケール生成 815℃の加熱管寿命8時間</li> </ul> <p>これによれば、検査官およびエンジニアがみない燃焼スケールとすれば、すぐにも装置を停止する必要がある高温度ということになる。</p>
