# 飽和ガス精製装置脱エタン塔オーバーヘッド配管の浸食/腐食による破裂・爆発・火災

| 00168 | 飽和ガス精製装置脱エタン塔オーバーヘッド配管の浸食/腐食による破裂・爆発・火災 |
| 発災年月日 | 2001年4月16日 |
| 特徴 | 20年間未点検の水注入配管下流部位の腐食・開口による漏洩・火災・爆発が地域住民を巻き込んだ甚大な被害事例 |

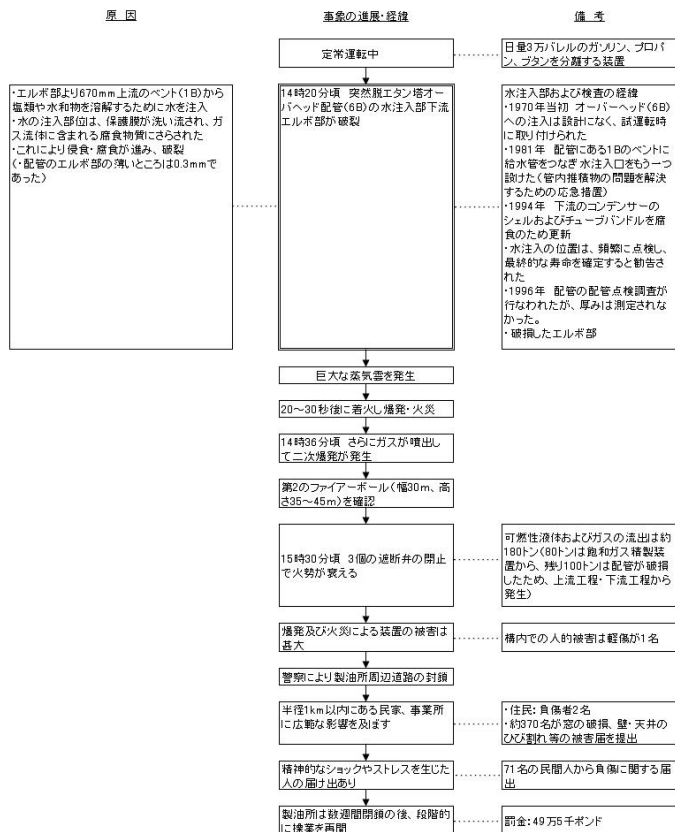
## 事象進展図

| 引き金事象発生の原因 | 事故の引き金事象 | 事故に関係した直接・間接原因 |
|---|---|---|
| ・水注入部下流配管の腐食・浸食 | エルボ部が開口・破裂 | 《情報要因》<br>プロセス特性・危険性の評価・検討不足<br>《管理・運営要因》<br>変更管理制度の不備・不十分<br>《保守・点検要因》<br>点検・検査不良<br>《保守・点検要因》<br>保守・保全不良<br>《情報要因》<br>指示・伝達不足<br>《保守・点検要因》<br>保守・保全不良 |

| 1. 配管点検プログラムの立ち上げ: 高リスクの全配管系の点検、各ラインの管壁の厚み測定を、寿命と交換の評価を行なった。<br>2. 管理システムと機器保全分野の専門家から構成される監査チームが全製油所の120名の従業員に対してインタビューを実施し、機器保全に関する責任配分を明確にするよう変更された。<br>3. 地域での取り組みを継続するため、地域社会の主要メンバーと製油所管理職をメンバーとする地区顧問団を設立した。<br>4. 爆発危険性の予測方法を改善するため、専門コンサルタントを雇用し、爆発による損害とオーバープレッシャーをベースにした爆発危険性予測方法を見直した。予測するソフトウェアが更新され、製油所の全建屋のリスク評価に使用されることになった。 |
