油槽所におけるガソリンタンク荷受け時の漏洩・爆発火災

00169	油槽所におけるガソリンタンク荷受け時の漏洩・爆発火災
発災年月日	2005年12月11日
装置	貯蔵・入出荷設備
運転状況	定常運転中・ルーチン作業中（ガソリン受入作業中）
特徴	タンク過充填から蒸気雲爆発へと発展した大災害

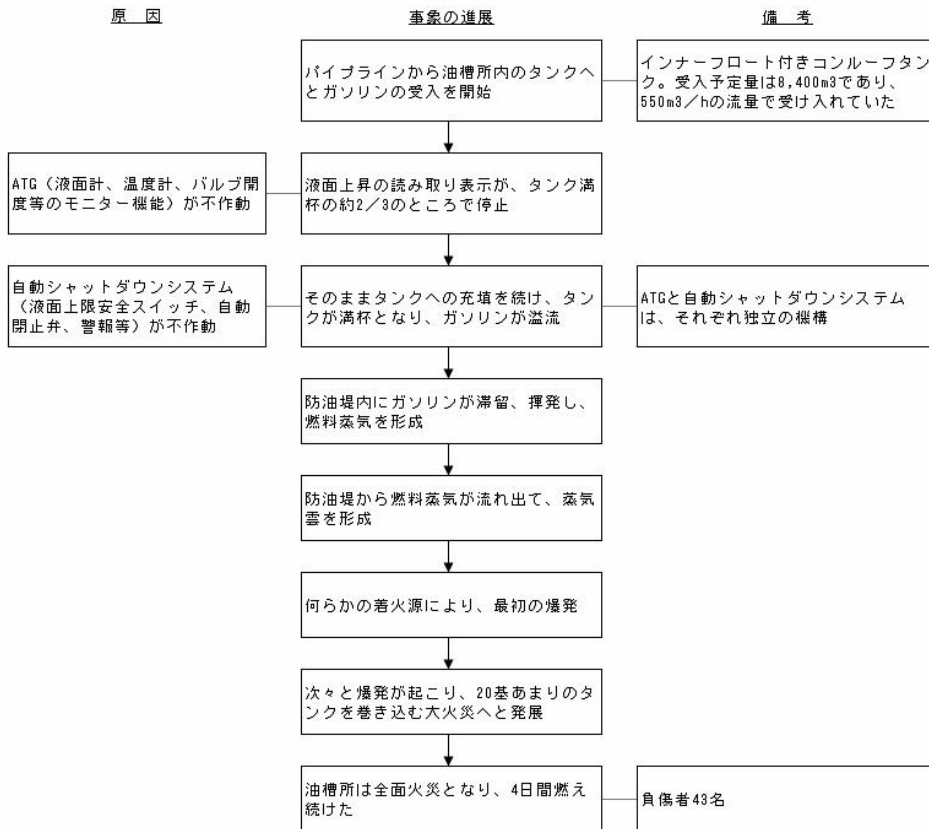
事象進展図

引き金事象発生の原因
・過充填を防ぐ機構やシステムの不作動

事故の引き金事象
・タンクへのガソリンの過充填によるオーバーフロー

事故に関係した直接・間接要因
《人的要因》運転員の監視・判断ミス

再発防止対策
①従業員の再教育の実施 ②運転マニュアルの再検討 ③重要な設備、計器の故障が発生した場合のバックアップシステムの検討 ④ガス検知器の増強
