LPG回収装置でドレンアウト作業中ボタンが漏洩し火災

00170	LPG回収装置でドレンアウト作業中ボタンが漏洩し火災
発災年月日	1981年5月10日
装置	LPG回収装置
運転状況	定常運転中・ルーチン作業中（ドレンアウト作業中）
特徴	バルブの修理ミスと操作時の確認不足に起因する漏洩、火災

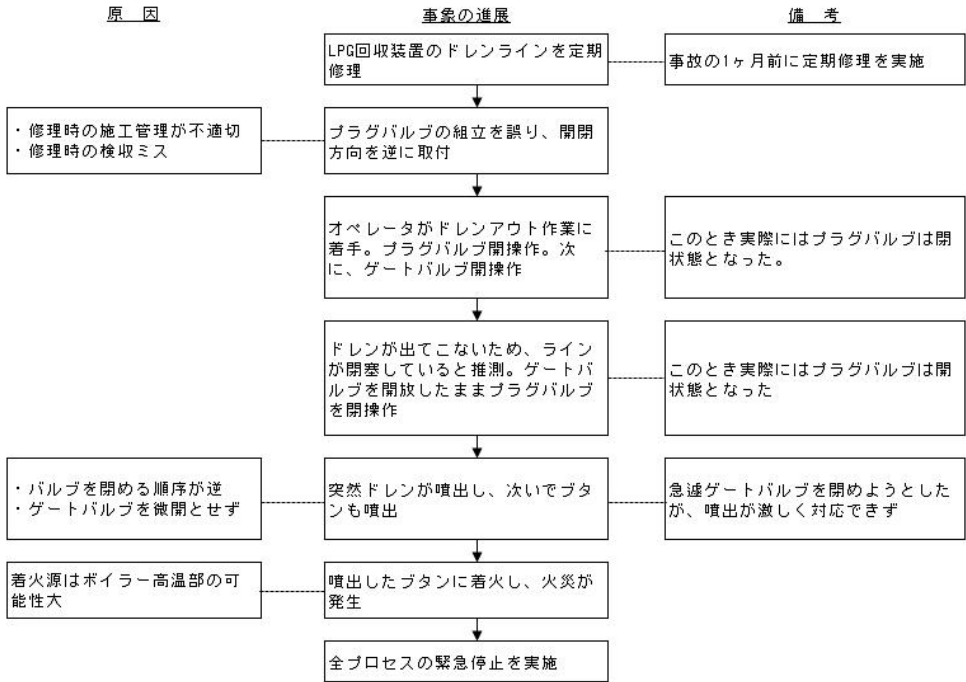
事象進展図

安全専門家のコメント
定期修理後の運転開始から当該事故の間に、苛性ソーダフィルタードラムのドレンアウトが2~3回実施されている。そのときの操作内容は記載されていない。
事故のときのオペレータの操作は基本操作から外れている。プラグバルブ→ゲートバルブを開めるときは、ゲートバルブをまず開めてからプラグバルブを開める、次にゲートバルブを微閉にしてバルブ間のドレンを切る。そのようにしていればゲートバルブを微閉にしたときドレンが連続して出てきたことになる。開めたはずのプラグバルブがおかしいということにも気づくことができた。
ドレンラインの二つのバルブ操作にも基本操作がある。そして、背景にはそうすることが安全につながるという重要な意味がある。

引き金事象発生の原因
・プラグバルブの組み立て時に開閉方向を逆に取付けた
・ゲートバルブを開放状態で上流のプラグバルブを開放

事故の引き金事象
ダブルバルブが同時に開状態

事故に関係した直接・間接要因
《工事・施工要因》施工管理不適切
《調達・検収要因》検収ミス

再発防止対策
①苛性ソーダフィルタードラムは、水相を苛性アルカリ洗浄液に再循環できるように閉鎖系システムに変更
②全プラグバルブを時計まわりで閉止し、反時計まわりで開となるよう統一。
③頻繁に使用するバルブをボールバルブなどより適切なものに取替
④地上置の槽のサポートに防火処理を施工
