水素化分解装置のメイクアップコンプレッサ用タービンが過速度となりケーシング破壊

00175	水素化分解装置のメイクアップコンプレッサ用タービンが過速度となりケーシング破壊
発災年月日	2004年2月28日
装置	重質油水素化脱塩・水素化分解装置
運転状況	装置・機器の点検・保命中
特徴	スチーム供給ラインへの異物混入に起因するタービンの破損

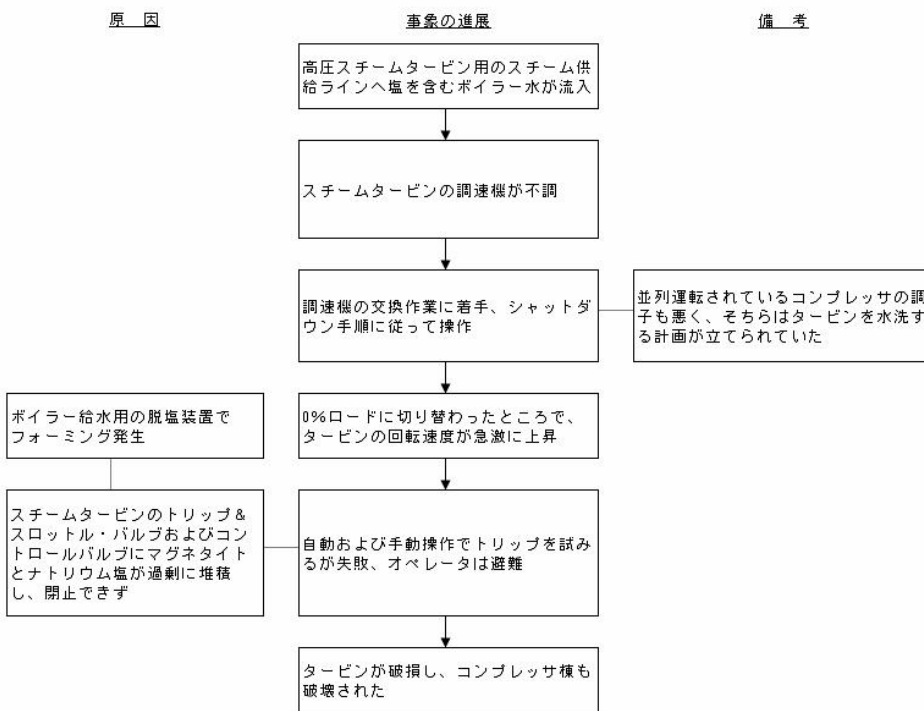
事象進展図

引き金事象発生の原因
・コンプレッサ用タービンのバルブに対する塩類の堆積

事故の引き金事象
・コンプレッサ用タービンの回転速度の急上昇

事故に関係した直接・間接要因
《保守・点検要因》ボイラー給水用の脱塩装置の不調 《保守・点検要因》トリップの失敗

再発防止対策
①現状の設備対策（タービンの水洗や検査など） ②保守・保全計画の変更（変更時におけるバルブ等の全面的なオーバーホールなど） ③操作手順の変更（スチーム・バルブを長期間停止位置に置かない、ストローク試験の実施など） ④設計の改善（高圧スチーム・シャットダウンバルブの追加など） ⑤人的行動（非正常操作に対する危険意識の向上など）
