軽質油水素化脱硫装置の加熱炉チューブが破裂し火災

00177	軽質油水素化脱硫装置の加熱炉チューブが破裂し火災
発災年月日	2004年6月26日
装置	軽質油水素化脱硫装置
運転状況	定常運転中
特徴	加熱炉チューブの局所的な粒間腐食による開孔

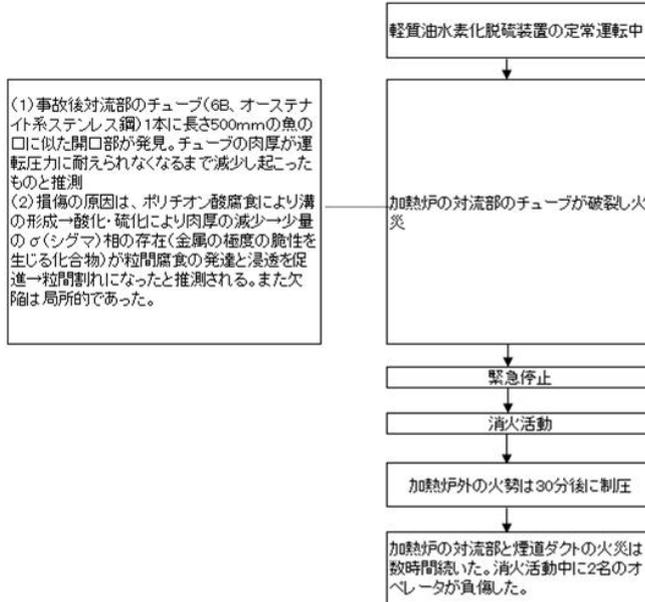
事象進展図

(1) 事故後対流部のチューブ(6B、オーステナイト系ステンレス鋼)1本に長さ500mmの魚の口に似た開口部が発見。チューブの肉厚が運転圧力に耐えられなくなるまで減少し起こったものと推測

(2) 損傷の原因は、ポリチオン酸腐食により溝の形成→酸化・硫化により肉厚の減少→少量のσ(シグマ)相の存在(金属の極度の脆性を生じる化合物)が粒間腐食の発達と浸食を促進→粒間割れになったと推測される。また欠陥は局所的であった。

- ・チューブの局所的な粒間腐食
- ・粒間割れによりチューブ破裂

粒間割れによりチューブ破裂

加熱炉検査計画の見直し。

(1) 対流部

- ・1サイクルに1度、対流部チューブのレプリカ法による金属組織観察およびX線検査。
- ・次の大規模な定期修理で、低位チューブと20%の周辺チューブの肉厚検査、クリーブ検査、X線検査(内部腐食、コークの存在)の実施。
- ・チューブ表面温度の継続的監視。

(2) 放射部

- ・毎年の停止(反応塔の触媒交換)期間中に20%のチューブとエルボの肉厚検査を実施。
- ・次の大規模定期修理の際に、チューブとエルボの肉厚検査、クリーブ検査、高さの異なる2箇所でのチューブのレプリカ法による金属組織観察を実施。
- ・高さの異なる2箇所でのチューブ表面温度の継続的監視。
