芳香族製造装置 触媒移送配管のエロージョン・コロージョンによる漏洩火災

00181	芳香族製造装置 触媒移送配管のエロージョン・コロージョンによる漏洩火災
発災年月日	1985年2月14日
装置	芳香族製造装置
運転状況	定常運転中・ルーチン作業中
特徴	顆粒状触媒の移送による配管バンド部のエロージョンと高温硫化物腐食の相乗効果による開孔・漏洩による火災

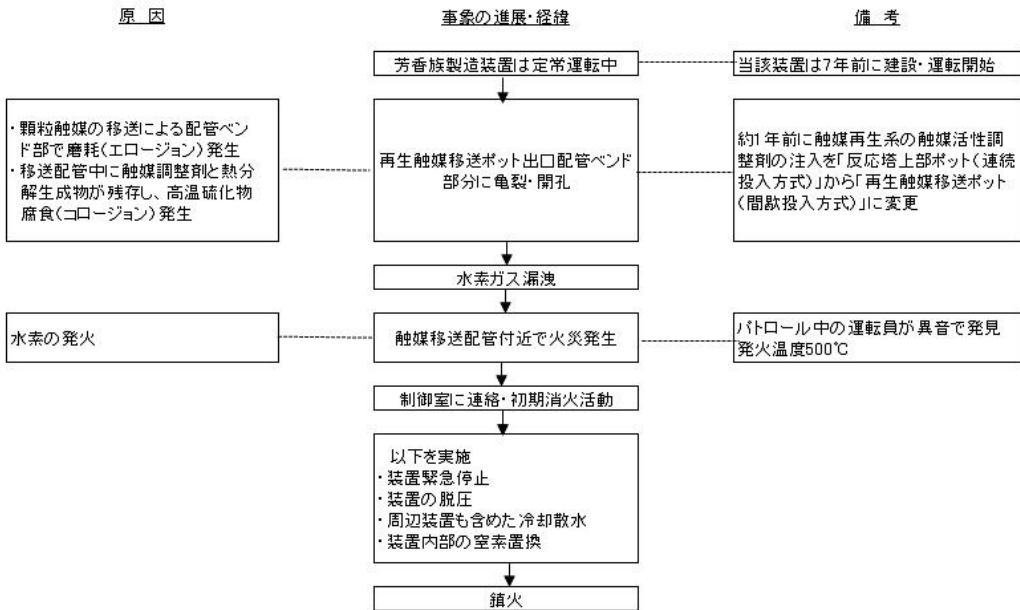
事象進展図

引き金事象発生の原因
以下の事象の相乗効果 (1)水素気流で移送される顆粒触媒により配管バンド部で磨耗(エロージョン)発生 (2)触媒調整剤と熱分解生成物が移送配管内に残存し高温硫化物腐食(コロージョン)発生

事故の引き金事象
配管バンドの入口部で亀裂・開孔

再発防止対策
1. 再生触媒移送ポットの内部改造 シミュレーションにより触媒調整剤による遊離硫黄化合物の移送配管への同伴を抑えるために滞留時間を長くし、吹き込み部の改造を行なう。 2. 他の触媒移送配管の検査の実施 3. 配管検査方法(点検周期など)の見直し
安全専門家コメント
1. プロセス、設備の変更管理の検討は十分であったか振り返ってみることは再発防止に役立つ。 2. 多分触媒活性調整剤の高温時での腐食性の硫黄化合物の生成は分かっていた、また触媒の移送配管内流速の最適値は分かっていたと思うが両者の組み合わせにより思わぬ現象が起こることがある。 3. 顆粒触媒によるエロージョンと高温硫化物によるコロージョンでの相乗効果で発生した開孔は高温硫化物による影響が大きかったと推察できる。 4. 固体粒子によるエロージョン・コロージョンでは機械的な作用で金属表面が露出し、次に急速な腐食が進行する。エロージョンは、以下の因子に左右される。 固体粒子の、(1)衝突速度、(2)衝突角度、(3)粒径
