00183	ベンゼン製造装置熱交換器の溶接補修中にガスへ引火し火傷
発災年月日	1975/4/23
装置	ベンゼン製造装置
運転状況	装置・機器の点検・保全中
特徴	熱交換器点検補修時の火気工事安全対策の不適切による溶接火花での引火・火災事故

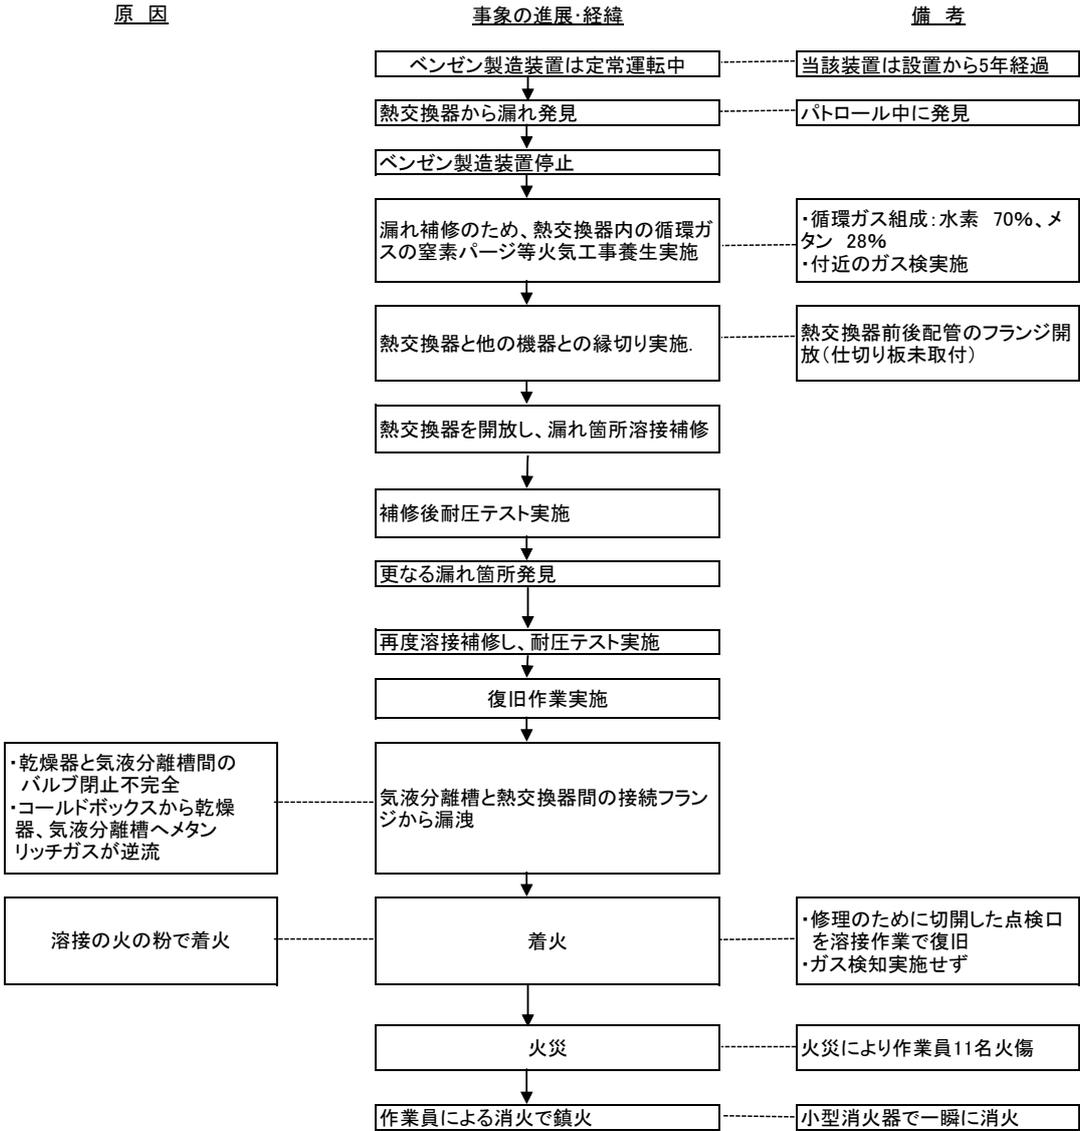
引き金事象発生の原因
・乾燥器と気液分離槽間のバルブ閉止不完全

事故の引き金事象
メタンリッチガスが逆流し漏洩・着火

事故に関係した直接・間接要因
《人的要因》 作業確認不足・ミス 《工事・施工要因》 工事方法不適切 《管理・運営要因》 安全活動の不備・不十分

再発防止策
1. 熱交換器の漏洩原因を調査し、材質及び加工方法を改善する。 2. 非定常時作業マニュアルの見直し ・修理時の保安管理体制 ・ガス置換の際の仕切り区分及び仕切り板の利用 ・火気使用の都度ガス検知の実施 ・現場での溶接作業の最小限化
安全専門家コメント
1.バルブは洩れることがあるというのは常識である。従って、今回のように漏洩があってはならない場合には仕切り板取付、挿入など確実な方策を取る必要がある。 2.安全性を考えた縁切り方法の検討を事前に良く議論し実際に生かす仕組み作りが必要である。例えば何故コールドボックスの加圧状態の保持が必要なのか、何故コールドボックスと乾燥器間のバルブが開放のままであったのか、気液分離槽と熱交換器間の配管を外した時洩れがないかガス検知器で調べなかったのか、雰囲気ガスのガス検知だけでよいのかなど十分な議論がなされたのか、の議論である。 3.工場で溶接工事等の火気を使用する場合、可燃物を除く周到な準備と、複数の者が確認する手続きと、事前のガス検知および火気使用場所に消火器等の準備をする。 その背景となるのは、事故を防止するため工場で火気使用は原則としてしない、どうしても必要な場合は「万全の安全を確保した上で」との考えにある。当該事例はその原理原則から離れている。 <input type="checkbox"/>
