| 187 | エチレン製造装置ガソリン塔の開放準備時に塔内火災 |
| 発災年月日 | 1991年5月16日 |
| 装置 | エチレン製造装置(分離塔) |

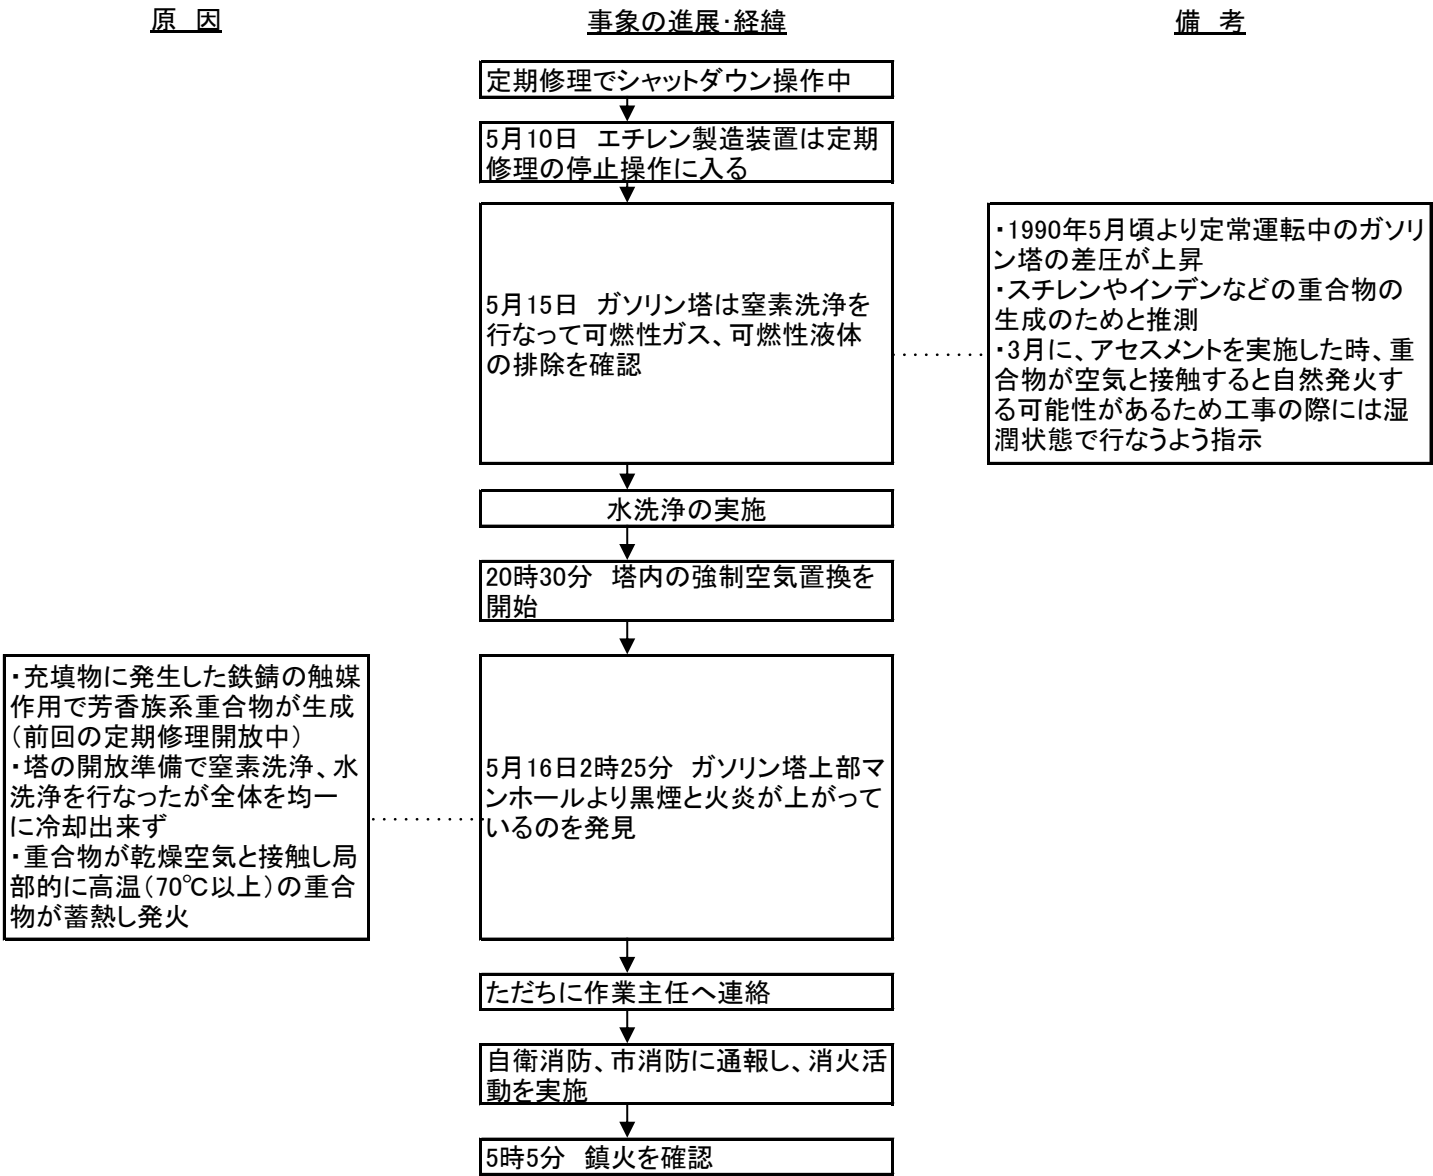
| 特徴 | 塔内充填物に付着した重合物が乾燥空気との接触で蓄熱と自然発火による火災 |

| 引き金事象発生の原因 |
|---|
| カーボンスチール製の充填材の触媒作用でスチレン等の重合物が塔内に蓄積<br>・全体の均一冷却や全体の湿潤状態を保持出来ず、局部的に高温(70℃以上)の重合物の発熱と蓄熱 |

| 事故の引き金事象 |
|---|
| 乾燥した空気と接触し重合物の自然発火 |

| 再発防止策 |
|---|
| 1. 充填材の材質をカーボンスチールからステンレスに変更することで重合物の生成および表面への付着を抑制する。<br>2. 従来、塔全体の差圧を連続監視していたが、充填層にも単独で差圧計を新設し充填層のみの差圧を監視し重合物蓄積状況を把握する。<br>3. 充填層部分に新たに2箇所温度計を増設し既設温度計とあわせて運転停止後、空気置換時の異常の早期発見に努める。<br>4. 重合物は湿潤状態では全く発熱が認められないため、冷却・散水設備をポンプ循環方式に改造し散水で充填層の冷却強化を図る。<br>5. 5月の定期修理時の増強工事に向けてアセスメントを実施した時、塔内の重合物は空気と接触すると自然発火する可能性があるため工事の際には湿潤状態で行なうよう指示が出されたにも関わらず実際に生かされていなかった。アセスメントで指示した作業について、具体的作業マニュアルに生かされたかを確認する。<br>6. 定期修理中の夜間の保安体制、緊急時通報体制などに不備があったので強化策を作る。 |
