| 00188 | エチレン製造装置分解炉のデコーキング準備操作で漏洩火災 |
| 発災年月日 | 1992年12月15日 |
| 装置 | エチレン製造装置分解炉 |

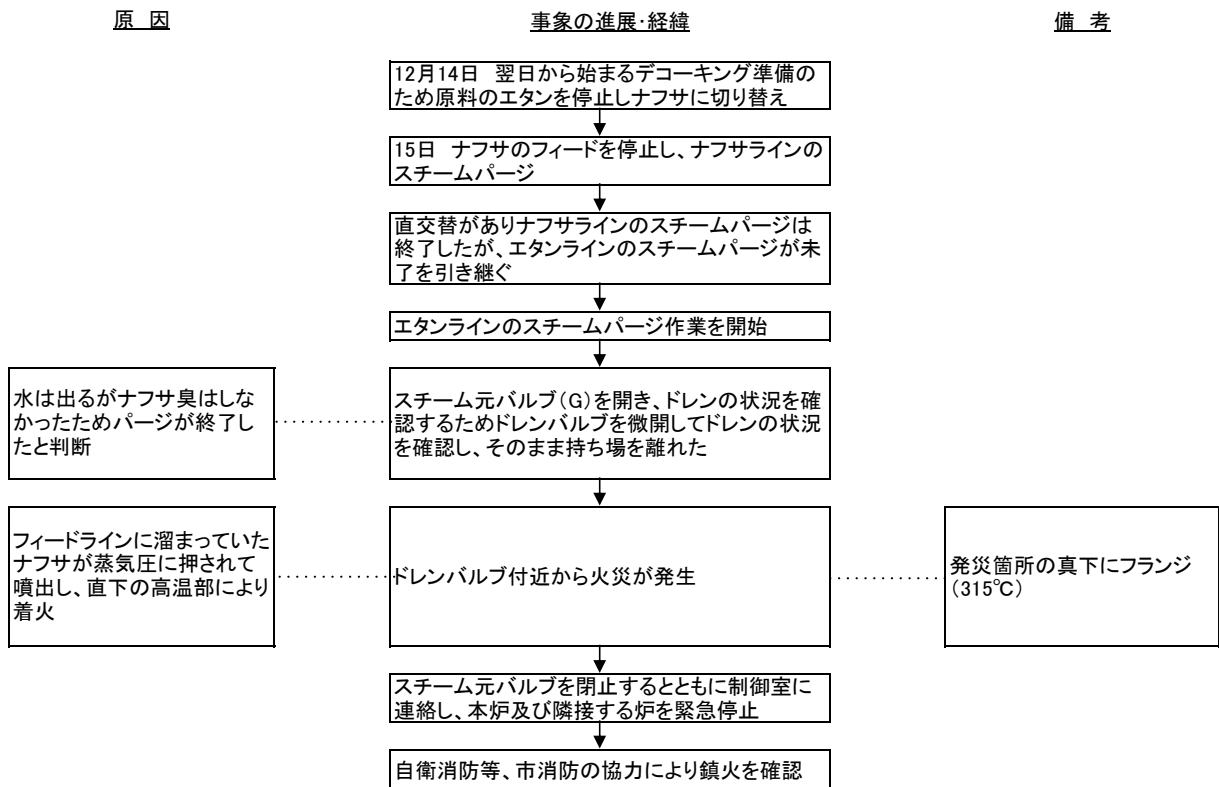
| 特徴 | スチーム水のナフサ臭がないのでパージ終了と判断、ドレンバルブを微開で持ち場を離れ、ラインに溜まったナフサが噴出し着火、火災 |

| 引き金事象発生の原因 | 事故の引き金事象 | 事故に関係した直接・間接要因 |
|---|---|---|
| ・ドレンバルブが微開状態のまま離れた<br>・エタンフィードラインの残留ナフサがドレンバルブから漏洩 | 漏洩ナフサが真下の高温フランジにより着火 | 《人的要因》<br>・うっかり・ぼんやり・疲労・ストレスなど<br>《管理・運営要因》<br>・作業の基準・マニュアル類の不備・不十分<br>《情報要因》<br>・指示・伝達不足 |

| 再発防止策 |
|---|
| 1. エタンフィードラインの調節弁と炉入口バルブまでの配管が長く(約30m)滞留量が多いので、調節弁をドレンバルブの近くに移設しナフサ滞留量を最小にする。またドレンバルブはベントバルブに変更する。<br>2. デコーキング準備作業の手順書の見直し・改訂。<br>3. デコーキング準備作業でナフサのスチームパージを終えた時点で直交替があり、事故が直交替直後で引き継ぎに問題があった。確実な引き継ぎ、申し送りができるようにチェックリストを改訂。<br>4. 改訂した作業手順書をベースに潜在危険性を含めた討議、教育を実施。 |
