190	水素化脱アルキル装置の熱交換器フランジから漏洩し火災
発災年月日	1993年12月14日
装置	水素化脱アルキル装置の原料油熱交換器
運転状況	定常運転中
特徴	チャンネルフランジのボルトの締め付け力が不均一なために、フランジとボルトに伸びの差が生じ、ガス漏洩

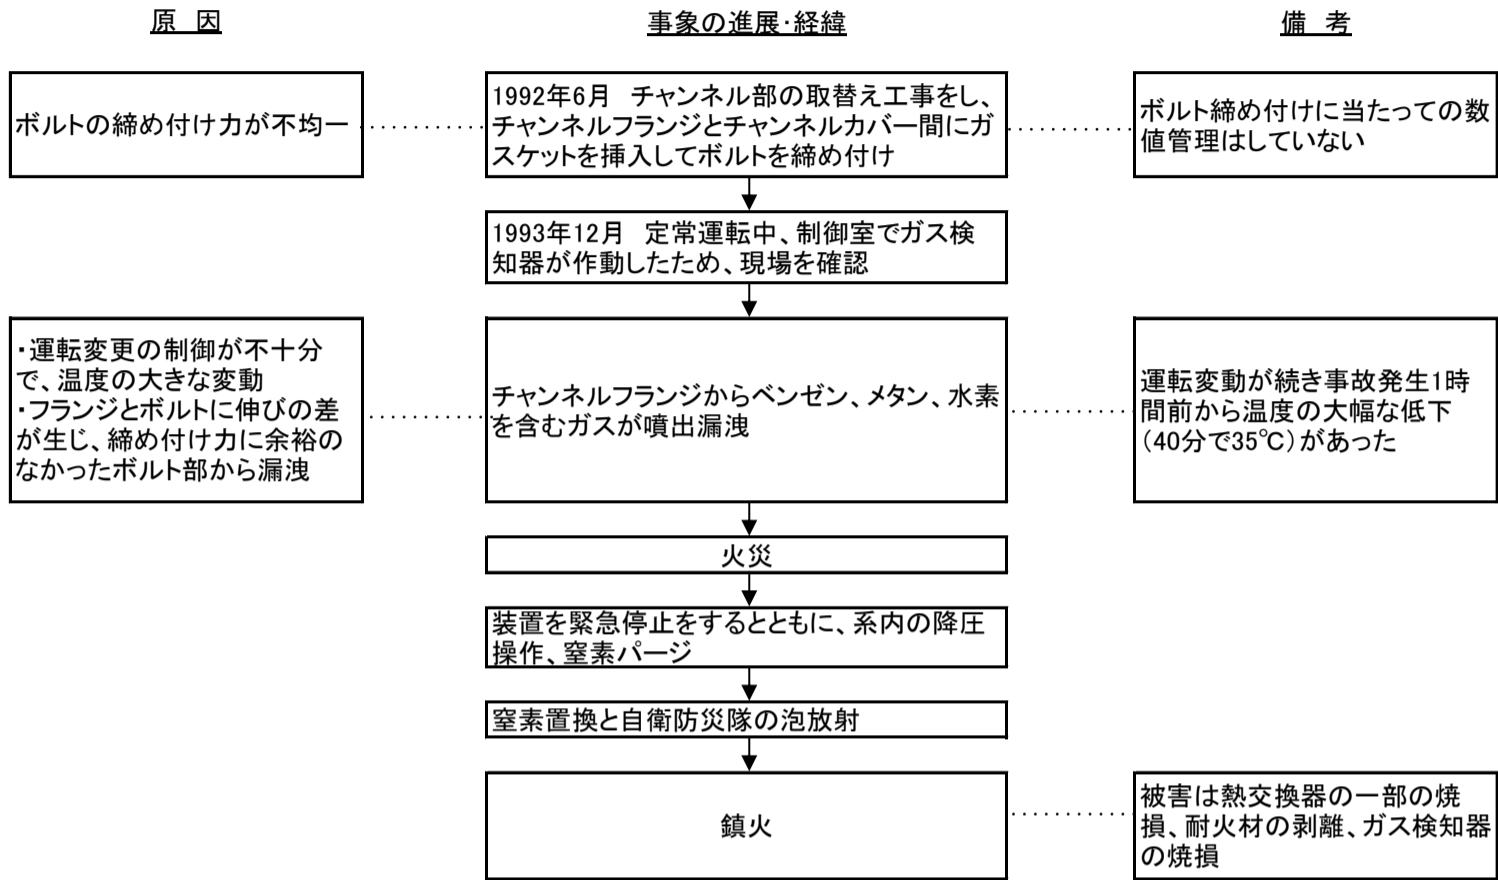
引き金事象発生の原因
・チャンネルフランジのボルトの締め付け力が不均一 ・運転変動による温度の大幅な低下

事故の引き金事象
フランジとボルトに伸びの差が発生して締め付け力低下しガス漏洩、着火

事故に関係した直接・間接要因
《工事・施工要因》 ・施工管理不適切 《管理・運営要因》 ・作業の基準・マニュアル類の不備・不十分

再発防止策
1. 高温高圧機器のボルト締め付けに当たっては数値管理をする。 2. 処理量変更にあたっては温度の変動が少なくなるよう調整する。 3. 処理量変更にあたって漏洩の発生しやすい箇所の特定をし点検する。
安全専門家コメント
1. ガスケットの装着を終えた後、ボルトの締め付けは次の手順で実施する。 (1) ボルトおよびナットのねじ部に潤滑剤を薄く塗布する。 (2) ボルトは十字に対角位置を順番に締め付ける。均一な面圧をつくるため、所定のトルクを4～5段階で締め付ける。 (3) 運転を始め、圧力および温度の上昇に伴い、増締めを均一に行う。 ボルトの締め付けは工事業者が実施する。製油所は数値管理を導入したり、経験のある監督のもとで行うよう体制を整えることにより、正常な締め付け管理ができる。 2. 「189」の事例とボルトの締め付けと言う観点からすると同種事故。発災した製油所は異なっているが僅か3ヶ月の間に続けて発生したことになる。業界内で関係者による情報交換を行って有効な再発防止対策を立てる必要があるのではないか。
