重油脱硫装置の配管のベントが破断し重油が噴出

| 00192 | 重油脱硫装置の配管のベントが破断し重油が噴出 |
| 発災年月日 | 1995年7月26日 |
| 装置 | 重油脱硫装置 |

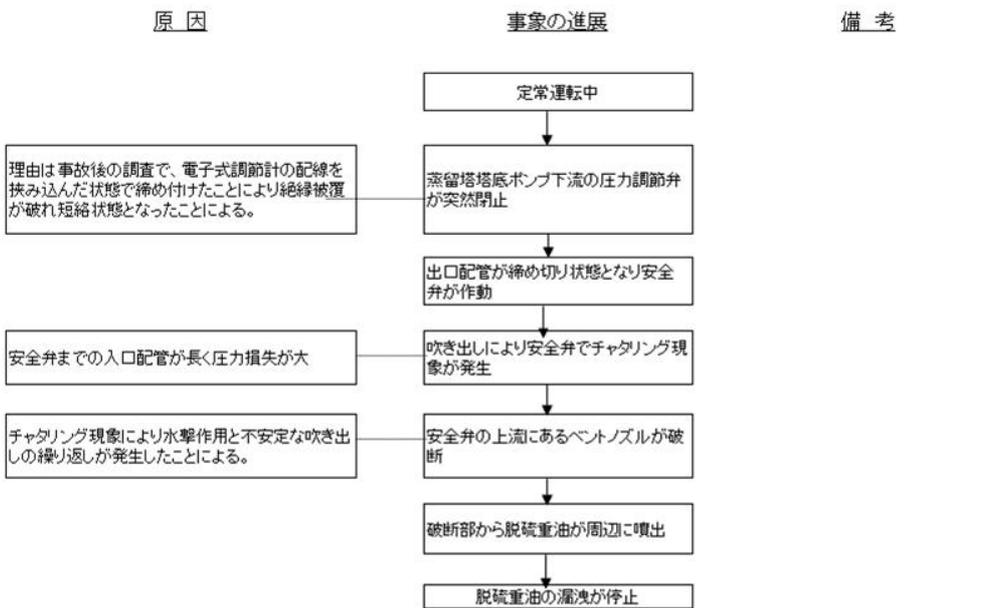
事象進展図

| 特徴 | 施工時の欠陥が原因となって次々に事象が連鎖していった例 |

| 引き金事象発生の原因 | 事故の引き金事象 | 事故に関係した直接・間接要因 |
|--|--|--|
| <ul style="list-style-type: none"> ・蒸留塔塔底ポンプ下流の圧力調節弁が閉止し、安全弁が作動 ・安全弁までの入口配管が長く圧力損失が大 ・安全弁チャタリング | <ul style="list-style-type: none"> ・安全弁上流のベントノズルが破断 | <ul style="list-style-type: none"> 《人的要因》 ・作業確認不足・ミス 《設計要因》 ・機器・配管設計不良 |

| 再発防止対策 |
|---|
| <ol style="list-style-type: none"> 1. 圧力調節弁が全閉とならないようミニマムストッパーを取り付ける。 2. 安全弁が噴出してもチャタリング現象が発生しないように配管を変更する。 |
