エチレン製造装置のデコーキング用空気配管からナフサ漏洩

00196	エチレン製造装置のデコーキング用空気配管からナフサ漏洩
発災年月日	1986年9月3日
装置	エチレン製造装置
運転状況	定常運転中
特徴	分解炉のデコーキング用空気配管へのナフサ逆流による配管の腐食開口と漏洩

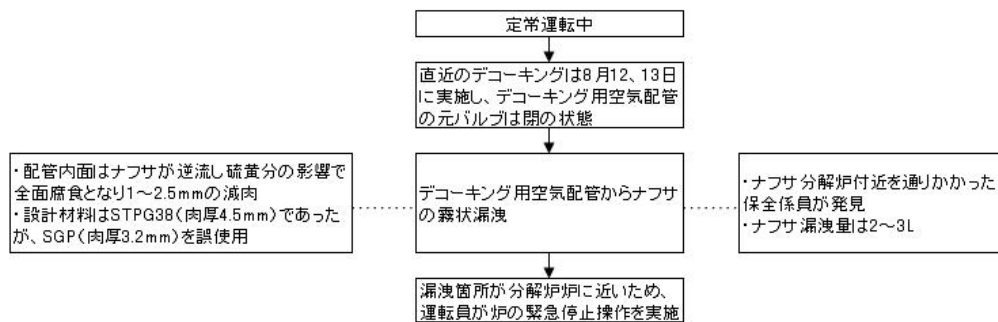
事象進展図

- ・配管材料の誤使用(設計は、STPG38(肉厚4.5mm)設計であったが、SGP(肉厚3.2mm)を使用)
- ・空気配管のナフサ中の硫黄分による腐食

デコーキング用配管の開口

- 《保守・点検要因》
 - ・点検・検査不良
- 《工事・施工要因》
 - ・材料取り違い

1. デコーキング用空気配管を交換した。
2. エチレン製造装置でプロセス配管とユーティリティ配管が接続している箇所の腐食検査をし安全性を確認した。

1. プロセス配管とユーティリティ配管が接続していてユーティリティに流れのない配管は、プロセス配管の入口で切り離しバルブを設けるようにすると腐食の心配がなくなる。
2. 滞留部がなくなるようにすることが肝要である。同じように安全弁がプロセス流体から離れて配管に取り付いているデッド箇所も腐食の事例が多く報告されている。滞留部の計画的な検査が必要である。
3. エチレン製造装置のメインの配管ではなく通常は使用していない言わば付属設備の配管からの漏洩。本体設備と同様な維持管理の必要性を教えている。
