# 重油脱硫装置の高圧フランジから漏洩し火災

## 事象進展図

00198	重油脱硫装置の高圧フランジから漏洩し火災
発災年月日	1999年2月5日
装置	重油脱硫装置
運転状況	定常運転中
特徴	施工要因: 補修時の欠陥(微小な欠陥を放置した故に事故に発展した例)

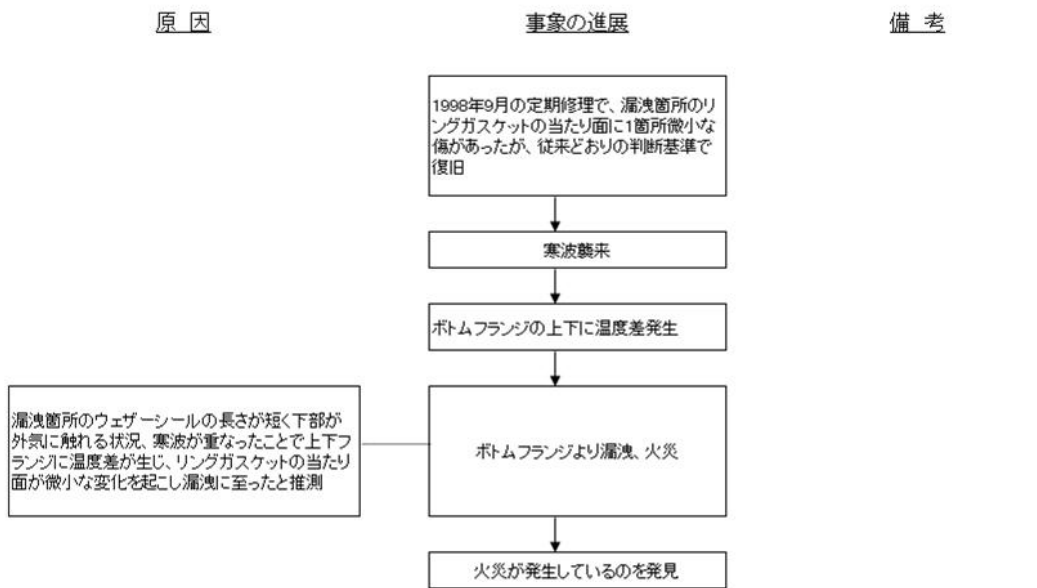
引き金事象発生の原因
<ul style="list-style-type: none"> <li>・リングガスケットの当り面に微小な傷</li> <li>・フランジ部のウェジャーシールの形状不良</li> </ul>

事故の引き金事象
リングガスケットからの漏洩

事故に関係した直接・間接要因
<ul style="list-style-type: none"> <li>《工事・施工要因》</li> <li>・施工管理不適切</li> </ul>

再発防止対策	
ウェジャーシールはフランジの上下を完全に覆うように改善した。	
安全専門家コメント	
1. フランジ継手に直接雨や風が当たるとフランジとボルトの温度差が大きくなり締め付け力が変化する。その影響を軽減するためにウェジャーシールを用いる。 ウェジャーシールは密閉すると熱がこもったり、洩れた場合支障が起こる。一般的に円周方向は全周囲み、雨や風を受けないところで外気に接するようにする。 2. 高温高圧で使用されるリングガスケットの維持管理方法について業界全体で英知を集めて有効な対策を取ることが望まれる。 3. 上記と同様にウェジャーシールに関する事故が散見される、業界全体での有効な対策立案が望まれる。
