ナフサ分解装置のポンプ圧力計の取替え作業中に漏洩・爆発

00204	ナフサ分解装置のポンプ圧力計の取替え作業中に漏洩・爆発
発災年月日	2000年10月6日
装置	ナフサ分解装置
運転状況	定常運転中の圧力計取り替え作業中
特徴	施工ミス(強度不足)の小口径配管のバイブレンチの過大な力による切断と噴出したプロピレンの火災事故例

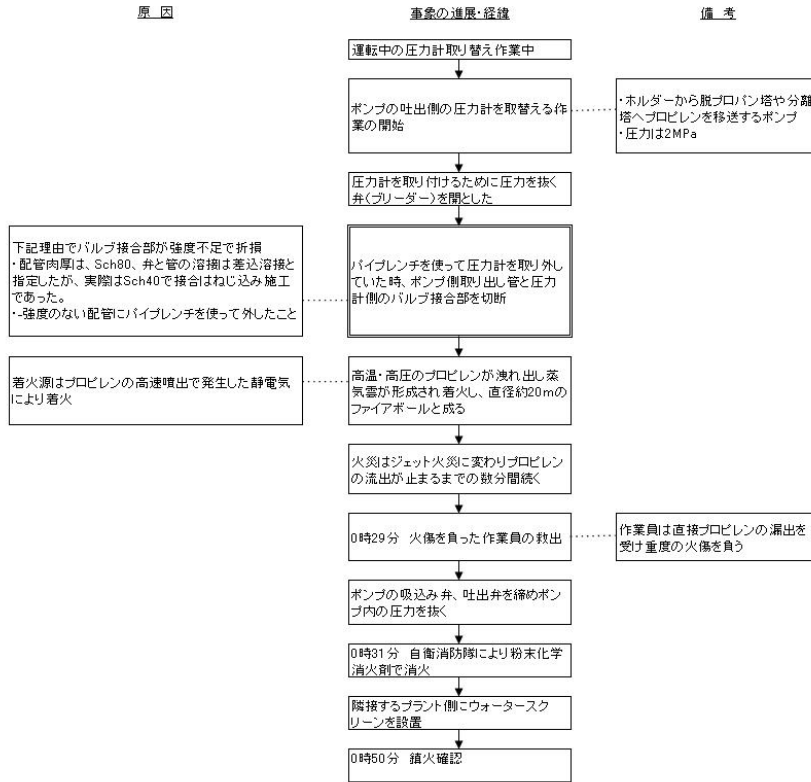
事象進展図

引き金事象発生の原因	事故の引き金事象	事故に関係した直接・間接要因
管とバルブ接合部の折損によるプロピレンの漏洩	静電気による着火	<ul style="list-style-type: none"> 《調達・検収要因》 検収ミス 《工事・施工要因》 工事方法不適切 《工事・施工要因》 工事後取不足 《管理・運営要因》 作業の基準・マニュアル類の不備・不十分 《管理・運営要因》 変更管理制度の不備・不十分

再発防止策
<ol style="list-style-type: none"> 1. 高温あるいは高圧の系で運転稼働中の修理工事は全面禁止。 2. よく使われ、危険性の高い小配管を点検し、修繕計画を立てて実行。 3. 小配管に対する国際的な慣行に基づいた新しい仕様書を作成。 4. 管の肉厚の検証を建設作業のQA/QCシステムに導入。
安全専門家コメント
<ol style="list-style-type: none"> 1. 使用している配管材料が間違っていたが、配管も古くなっているのは外観で分かっていた筈である。圧力計を外す作業で、多分簡単に外れないと判断してバイブレンチを使用したと思われるが、配管および取り付けバルブを固定し圧力計を取り外すなど余分なねじりを配管に加えないような作業したか疑問である。この作業は1人作業でなく2人作業である。 2. 参考資料の写真で見るとポンプ吐出圧力が2MPaもあるラインのバルブ、配管接続が適切とは思われない。ねじ込みや差込み溶接でなくフランジ接続にすべきであろう。また、小ノズル(この場合は1/2インチ)は通常補強板を取り付けるが施工されていない。このノズルにバルブ、圧力計が取り付けられるのでノズルの根元などに常に荷重がかかった状態では長期間に疲労で折れる場合がある。 3. 28年間も強度の強い配管を使い続けている工場が実施しなければならないことは設備の生まれの観点からである。 <p>基本設計とP&IDの間に間違いがないか、P&IDと現物の間に間違いがないかを確認する。従業員にやり方を教育し全員で進めると意識・知識の向上にもなり一石二鳥である。</p>
