# 流動接触分解装置でガス漏れ爆発

## 事象進展図

| 発災年月日 | 1992年11月9日 |
| 装置 | 流動接触分解装置 |

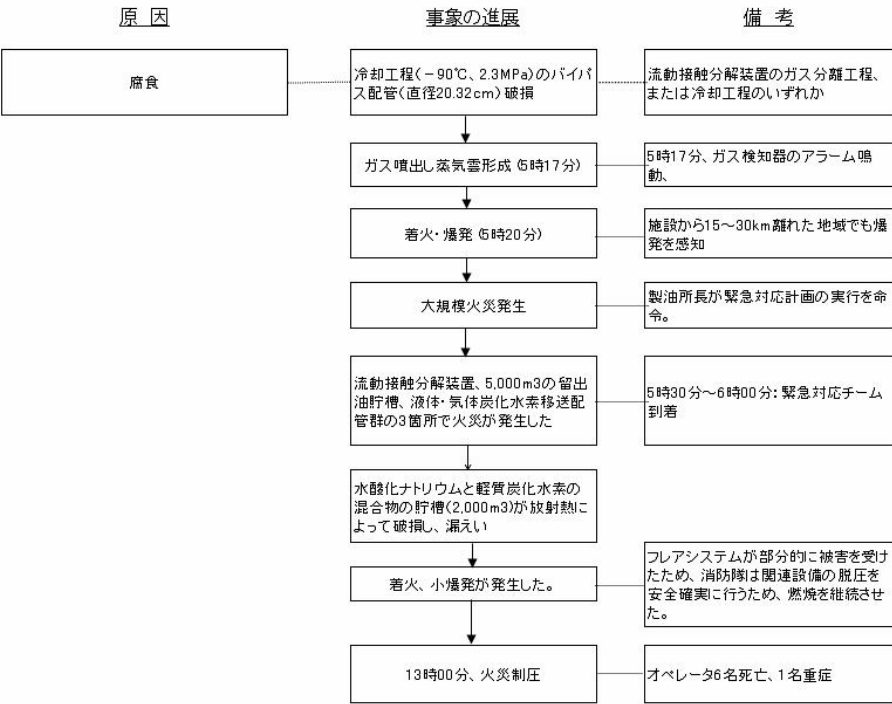
| 特徴 | ドミノ効果により被害が拡大した事故事例 |

| 安全専門家コメント |
|---|
| 当該事故はバイパス配管の腐食が発端となり、オペレータが6名死亡した。製油所の現場で働く人が自らを守り、同僚を守る方法がある。<br>(1)設備の全体を掌握する。<br>(2)チームの行動を掌握する。<br>(3)現場の整理整頓を徹底する。<br>(4)論理的に納得できないことには進めない。<br>(5)人と設備に愛情を注ぐ。<br>当該事例は(1)(3)(5)で防止できた。 |

| 引き金事象発生の原因 | 事故の引き金事象 | 事故に関係した直接・間接要因 |
|---|---|---|
| 腐食 | 配管の破損 | 《保守・点検要因》不明 |

| 再発防止対策 |
|---|
| 1. 企業の基準に沿った防爆構造を持つ制御室の設置を早急に計画する。防爆構造の建築物であれば破壊することなく衝撃波による圧力に耐え、爆発中・爆発後も操作を継続できる。 |
| 2. 振動による疲労、衝撃への対策として、管径10.16cm未満の配管やシェルに接続するタップ、ノズル、配管取り付け具をガセットにより強化する。 |
| 3. グループ内製油所に対し、同様の構造を持つ全ての配管(バイパス、分岐継手部、行き止まり配管、配管ラックのシュー部)の検査実施計画を定め実施する。 |
| 4. グループ内全製油所の様々な専門分野の人員から成るワーキング・グループを組織し、配管点検マニュアルを改訂する。 |
| 5. ガス検知器の装置内設置位置を定める仕様書を準備する。 |
