油槽所でタンカーよりガソリン受入中に漏洩、爆発

00208	油槽所でタンカーよりガソリン受入中に漏洩、爆発
発災年月日	1985年12月21日
装置	貯蔵・入出荷設備
運転状況	定常運転中・ルーチン作業中
特徴	タンカーからの陸上タンクへの受け入れ作業時のオーバーフローによる蒸気雲爆発事故

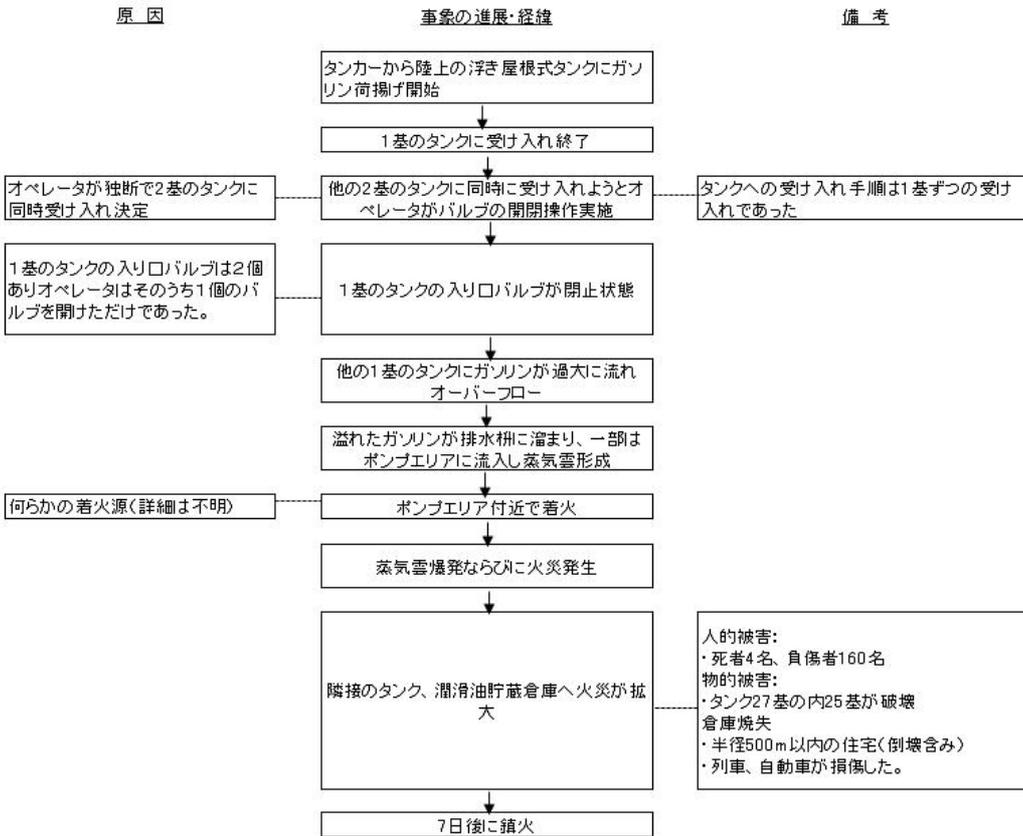
事象進展図

引き金事象発生の原因
・受け入れタンクバルブが閉止状態 ・1基のタンクへの過大流入による過充填

事故の引き金事象
タンクからのオーバーフロー

事故に関係した直接・間接要因
《人的要因》 ・作業確認不足・ミス ・誤操作・不作為など 《管理・運営要因》安全活動の不備・不十分

再発防止対策
・揚荷中のタンクレベルの監視強化 ・オーバーフロー防止センサーの設置
1. 防火設備など設備は充実していても、その設備が損傷し機能しないことがある。その場合の対応策も検討しておく必要がある。 2. 課税地区と保稅地区のタンクヤードの間には道路などにより約10m(推定)の距離があり延焼を免れている。延焼防止の防火活動が効果をあげたと思われ、保有距離の重要性が再認識される。
