水素化分解装置反応塔出口の配管破裂によるガス漏洩爆発

00210	水素化分解装置反応塔出口の配管破裂によるガス漏洩爆発
発災年月日	1997年1月21日
装置	水素化分解装置反応塔出口配管
運転状況	定常運転中・ルーチン作業中
特徴	オペレータは温度の逸脱に疑念をもち、反応塔の緊急脱圧を作動させなかったためホットスポット発生後配管破裂、爆発

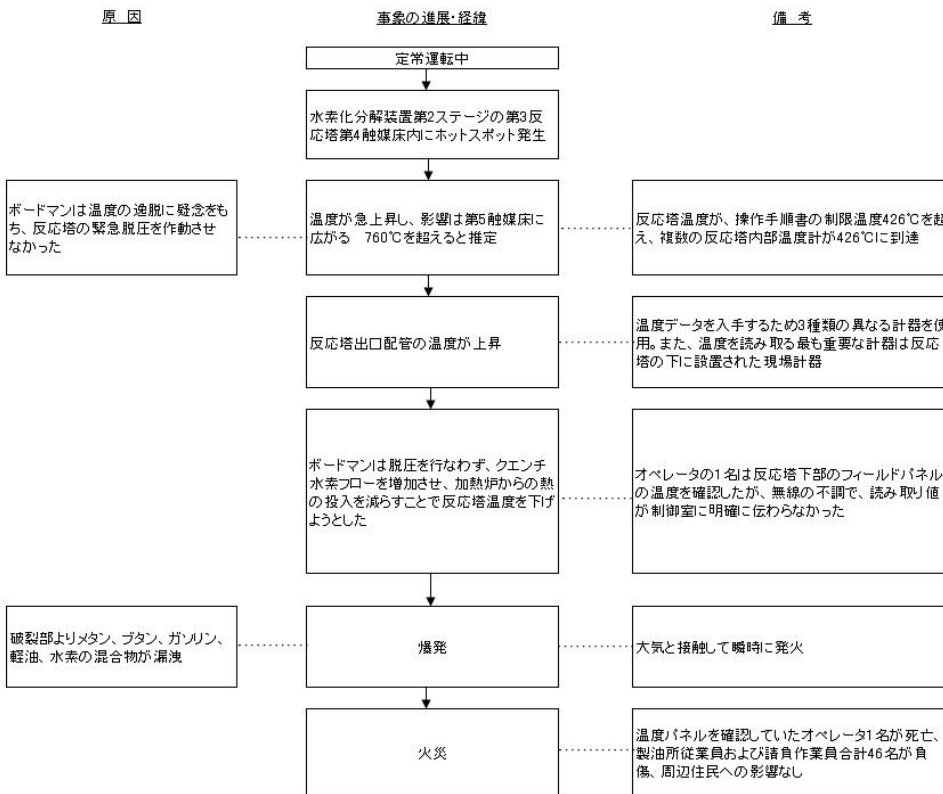
事象進展図

正常運転時は365℃、破裂は760℃の極端な温度で起きている。亡くなったオペレータは反応塔下部のパネルから反応塔内の温度を読み取りようとしていたが、それを伝える無線は故障していた。その時点で制御室では反応塔が制限温度である426℃を超えていることに気づいていた。そのような場面を想定すると装置を論理的に運転している状況とはいえない。事故の背景となった間接原因が事故事例の「原因」欄に載っている。それぞれの職場において該当する項目がないか注意が必要である。

第3反応塔内にホットスポット発生

第3反応塔の出口配管が赤熱し破裂

《物質要因》
・ホットスポットが発生

《人的要因》
・誤操作・不作為など

- 再発防止策**
1. 経営陣は運転操作に関する決定が、コストと生産優先で行われぬよう配慮する。オペレータが必要に応じて緊急停止が行える環境づくりを行う。
 2. 操作上の目標とリスクは効果的に全従業員に伝達されるべきである。管理者は安全かつ達成可能な操作条件を設定し、これらの条件からの逸脱を許容しない。操作条件からの逸脱がもたらす危険についてオペレータに十分理解させる。
 3. 反応塔の温度は制御室で監視できるようなシステムとする。
 4. オペレータが深刻な事態、異常な状況に対応する際は、シフトの長が判断するようにする。
 5. 機器保全の要求事項を規定し、必要な機能が維持できない場合は運転を停止する。
 6. 経営陣は、オペレータにプロセスと化学に関する定期的な訓練を受けさせる。
 7. 経営陣は、水素化分解装置の全工程の操作手順を文書化させる。
 8. プロセス危険性分析(PHA)は、分析時に実際に使用されている機器や運転条件に基づいて実施する。
