# 接触改質装置のストレナードレンアウト中に火災

00213	接触改質装置のストレナードレンアウト中に火災
発災年月日	1996年11月5日
装置	連続再生式接触改質装置
運転状況	装置・機器のスタートアップ中
特徴	ナフサを大気に直接ドレンアウトし、ペーパーに静電気が帯電し、着火、爆発

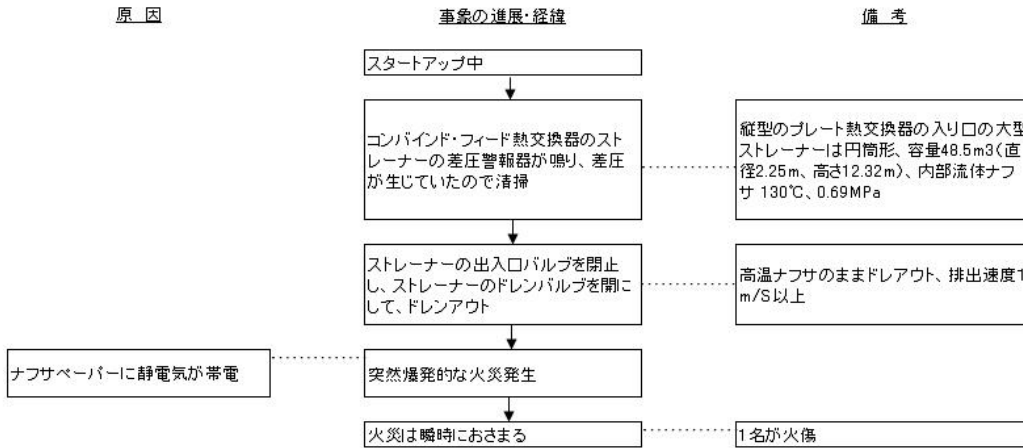
## 事象進展図

- 130℃、0.69MPaのナフサを大気に直接ドレンアウトしたなら、ドレンバルブの排出口からは白煙がもうもうと出て排出量の確認もできない状態であったと推測する。設計の段階でクーラーを設置することが必要であった。このような事故が発生すると、従業員が慎重にバルブ操作をしていれば発生しなかったのではないかと目を向ける。しかし個人のミスで片付けたら繰り返す同様の事故は発生する。対策が取られたように、設備で人のミスが発生しないように改めることが大切である。
- 運転員がいくら細心の注意を払っても防ぐことができない事故の類である。設計時点での安全性評価を確実に行う必要がある。その際の評価者には運転員の眼で確認することが求められる。

引き金事象発生の原因
<ul style="list-style-type: none"> <li>高温でナフサをドレンアウト</li> <li>排出速度が1m/S以上</li> </ul>

事故の引き金事象
静電気が帯電し着火

事故に関連した直接・間接要因
《人的要因》 ・誤操作・不作為など 《設計要因》 ・機器・配管設計不良

- クーラーを設置し、ドレンアウト作業を実施する。
- ドレンアウトの排出速度を1m/秒以下とする。そのためバルブに開度表示板を取り付けた。
- 類似箇所についても同様に対応する。
