ブタジエン製造装置精留塔の空気置換時に塔内火災

00215	ブタジエン製造装置精留塔の空気置換時に塔内火災
発災年月日	1988年10月10日
装置	ブタジエン製造装置精留塔
運転状況	定期修理のため(塔内空気置換)作業中
特徴	空気置換中にブタジエンポリマーの酸化発熱分解で発生した可燃性ガス的高温発火

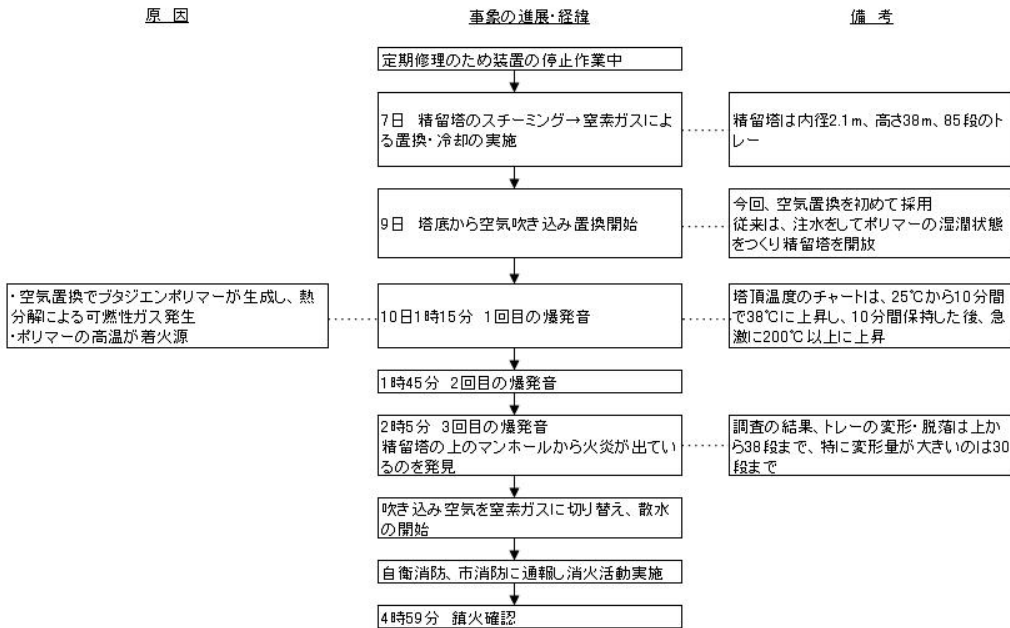
事象進展図

安全専門家コメント
1. 高濃度ブタジエンはポリマーを生成し易い。特にスタート時の酸素、水がイニシエーターとなり発生を促進する。また、このポリマーは酸化され、熱の逃げ場所がない場合には蓄熱し可燃性物質を生成する。再発防止や教訓で述べている通り、そのような知識を生かして危険予知、作業マニュアルなどに生かすことが重要である。 2. 事例番号00187を参照のこと。 3. 当該事例では、精留塔塔頂温度のチャートで急激に200℃以上に上昇した記録が残っていた。シャットダウン操作では、定常運転では経験しない異常発熱に出会うことがある。 (1) 当該事例にあるポリマーと空気による発熱。 (2) 窒素雰囲気中で保つべき触媒に空気が入ったときの発熱。 (3) カーボンを含む腐触媒が空気に触れたときの発熱。 製油所・工場の運転技術者は1回でよいから、急激に温度上昇するその恐ろしさを実験により体感するとよい。

引き金事象発生の原因
空気置換でブタジエンポリマーが生成し、熱分解による可燃性ガス発生

事故の引き金事象
高温ポリマーが着火源となり爆発

事故に関係した直接・間接要因
《物質要因》 ・危険物質・不純物の生成・蓄積 《情報要因》 ・物質特性・危険性の評価・検討不足 《管理・運営要因》 ・変更管理制度の不備・不十分

再発防止策
1. 空気置換を止めて水張り置換方式に変更した。 2. ポリマーの生成が考えられる系では発生を出来るだけ抑制する対策を考える。ポリマー発生を引き金となる酸素をスタート時に出来るだけ除去する。既に実施している亜硝酸ソーダとジエチルヒドロキシルアミンによる洗浄を徹底し、酸化防止剤のTBC(ターシャリーブチルカテコール)の添加を強化する。
