エチレン製造装置アセチレン水添塔の暴走反応・大規模火災

00216	エチレン製造装置アセチレン水添塔の暴走反応・大規模火災
発災年月日	1973/7/7
装置	エチレン製造装置
運転状況	装置・機器のスタートアップ中
特徴	スタートアップ中に暴走反応を起こし、火災・爆発

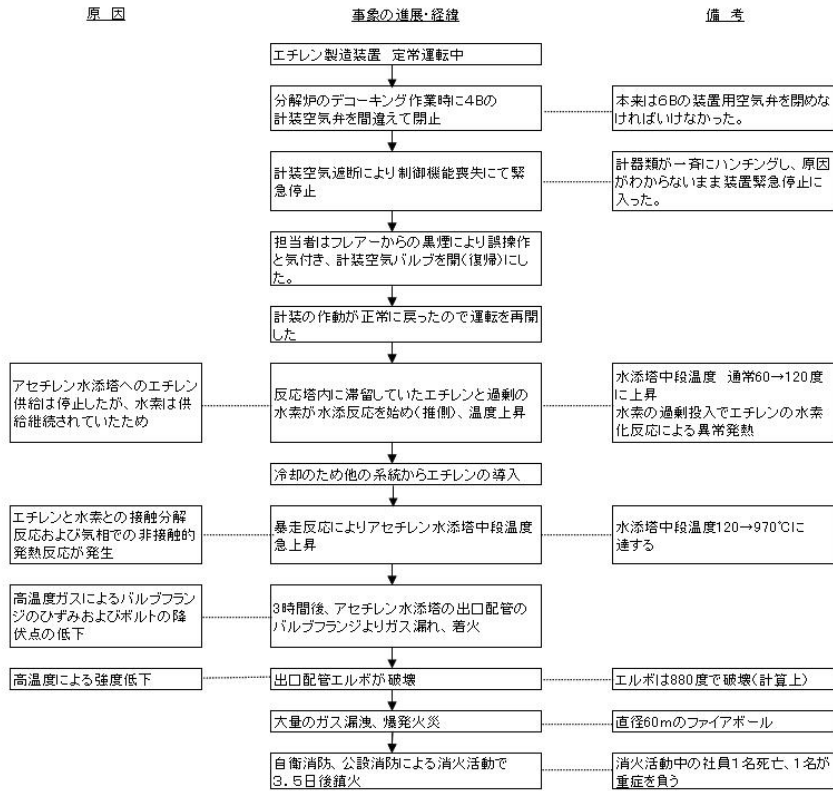
事象進展図

引き金事象発生の原因
・水添用水素の継続供給 ・エチレンの他系統からの導入

事故の引き金事象
暴走反応によるエチレン水添塔中段温度の急上昇によるフランジのひずみで漏洩

事故に関与した直接・間接要因
<人的要因>作業確認不足・ミス <情報要因>プロセス特性・危険性の評価・検討不足 <組織要因>意思決定体制の不備 <管理・運営要因>安全教育制度の不備・不十分

再発防止策	
1. 保安管理体制の強化・充実	
安全専門家コメント	
1.	運転再開を急ぐあまりプラントの状況の確認を十分行わずにスタートすると異常を見落として予想外のことが発生し事故となるケースは多くみられる。
2.	アセチレン水添塔に水素が過剰に入るとアセチレン以外にエチレンの水素化が起こり異常発熱が起こることは設計段階から運転まで十分反映されているはずであるが、長い間事故もなく運転できていたので気に止めてなかったであろう。温度が上昇しつつあるのを見逃している。トラブルの後の再スタートは一呼吸おいて十分な危険予知をおさらせてから行なうべきであろう。
3.	バルブが洩れることもあることから起こる事故例は非常に多い。この事例の場合、水素が洩れると非常に危険な状態になることは運転員も十分教育されているはずである。このような危険性をどのように防止するか運転方法、配管設計などよく検討する必要がある。
4.	職長が持たなければならない基本原則がある。「納得できないことを抱えてエネルギーの増える方向に装置をもっていてはならない。」8分後に制御室の計装類が急に落ちついてきた。「ああこのままだったら運転を続けるほうが楽だ」というようなことが頭をよぎる。しかし、「この大混乱は何だったのか」という思いもある。「その疑問を質さなければ装置を運転の側にもっていったらならない。火を切り、張り込みを止めて、その疑問にぶつかろう」とするのが職長。運転基準書に防止策を載せることは大切であるが、職長は危険を宿す装置とヒューマンエラーの可能性のある自己・直員を相手に「納得して次に進む」という原則をもとに仕事をすることを外したら、自己が納得できなくなる。
