フレアスタックからの飛散物による芝草火災

00217	フレアスタックからの飛散物による芝草火災
発災年月日	2000年12月12日
装置	フレアスタック
運転状況	運転中(プラントの緊急停止操作中)
特徴	誤設定で停止したガスタービンに連動し緊急停止したエチレン装置の放出フレアの飛散火種による芝草火災事例

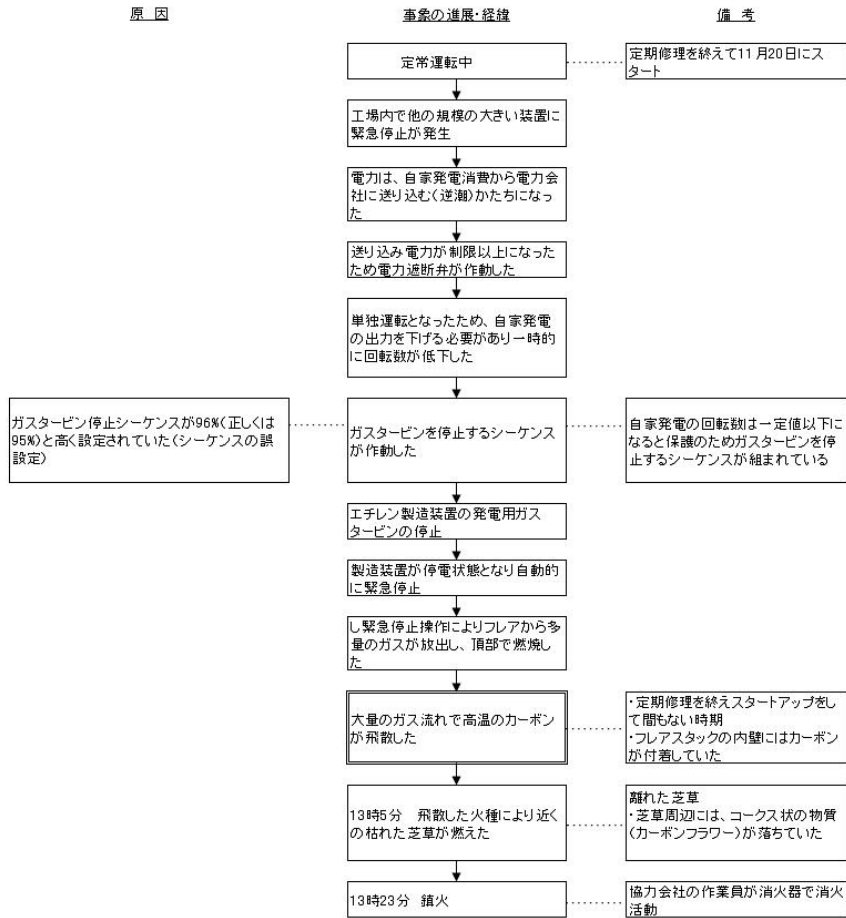
事象進展図

引き金事象発生の原因	事故の引き金事象	事故に関係した直接・間接要因
・ガスタービン停止シーケンスが高く設定されていた(シーケンスの誤設定)	ガスタービン停止	《人的要因》 誤操作・不作為など

再発防止策
1. ガスタービンを停止するシーケンスの設定値を含め設定値の再点検をした。 2. フレアスタック周辺の芝草をがし、碎石舗装にした。
安全専門家コメント
1. 製油所・工場は自家発電機を持っているが、一方で電力会社から一部の売電を購入し、緊急時には一定量を受け入れる契約をしている。 工場の設備が増設等で電力需給が変ってくる場合と電力会社との契約が現在最適になっているとは限らない。次の更新の時は、コストと併せて装置の更新に対し安全・安定した電力供給が可能なように、シミュレーションをして電力需給の見直しをする。そのとき、当該事例が参考になる。 2. フレアスタックは通常運転時には特に問題は無いが、大量のガスが燃焼する事象では当該事例と同様なことが起こると考えて直
