タンクの通気口を塞いで払い出しをしたため側板が変形

00218	タンクの通気口を塞いで払い出しをしたため側板が変形
発災年月日	1996年11月1日
装置	合成樹脂製造装置の未反応油貯蔵タンク
運転状況	タンクから払い出し作業中
特徴	通気口を塞いだ状態でタンクからの払い出しをしたためタンク内が減圧になり変形

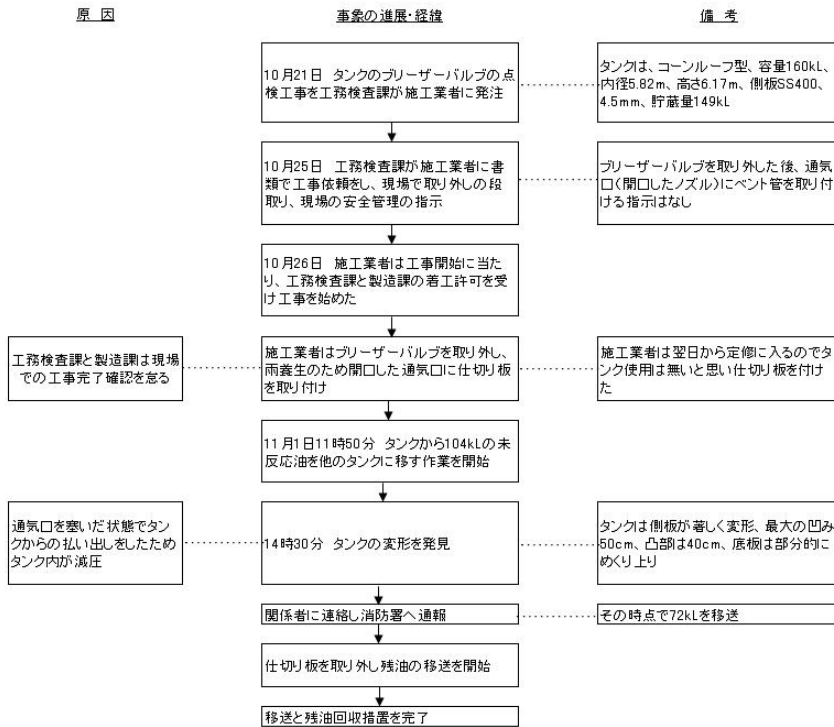
事象進展図

引き金事象発生の原因
タンク通気口に仕切り板取り付け

事故の引き金事象
仕切り板を未確認のままタンク移送

事故に関係した直接・間接要因
《人的要因》 ・誤操作・不作為など 《情報要因》 ・指示・伝達不足 《工事・施工要因》 ・工事検収不足

再発防止策
ブリーザーバルブの取り外し作業には、併せてベント管を取り付けることを基準書に入れた。
安全専門家コメント
<p>1. 事故が発生すると原因究明をおこなう。そのときに大切なことは責任追及より、再発防止を優先することである。当該事故を責任追及すると、</p> <p>(1) 施工業者が指示もないのに仕切り板を取り付け、その連絡をしなかった。</p> <p>(2) これまでブリーザーバルブの取り外し工事では、工務検査課が施工業者にベント管を渡し、取り外し後に取り付けるよう指示していたが今回しなかった。</p> <p>(3) 工務検査課と製造課は歯止めとなる現場での工事完了確認を怠った。</p> <p>ということになるが、発注側の仕事の進め方の問題もある。再発防止に立った原因究明では、事実を詳細に洗い出し、本質の原因が何かを問う。当該事故では、</p> <p>1. ブリーザーバルブの取り外しにはその点検を終えるまで雨養生が必要となる。そのため「ブリーザーバルブ取り外し+ベント管の取り付け」の工事発注とする。その仕組みが作られていなかったことが一番大きな問題である。</p> <p>2. 事故が発生したとき、責任追及より再発防止を優先する組織になれば、やがてその企業から類似の事故はなくなる。その先頭に立つのは技術部門の責任者であり、製油所のトップである。事故が発生したときに冷静に事実を把握する、その上で再発防止の思考に進むようにしたいものである。「誰が悪かったのか」という方向に進むと事故防止の風土が崩れる。</p> <p>3. 今回は仕切り板の挿入によりタンクが減圧状態になって破損しているが、仕切り板のところに雨養生のためのビニールシートをかけた状態でも同様の事故になり得ることを先ず知る必要がある。</p> <p>4. 運転課と工事担当課との役割分担が明確でないのではないか。文字面では一応整っているようであるが、実際の仕事上ではどうか。運転課には運転課としての工事担当課としての役割があるはずで馴れ合いになっているところはないだろうか。</p>
