アルキルベンゼン製造装置脱水素反応器の復旧工事中に出火し火傷

00219	アルキルベンゼン製造装置脱水素反応器の復旧工事中に出火し火傷
発災年月日	1994年4月14日
装置	アルキルベンゼン製造装置脱水素反応器
運転状況	脱水素反応器の触媒取替え作業
特徴	閉止した空気駆動弁から漏洩した水素がフランジ取り付け時に着火、火災となり作業員が火傷

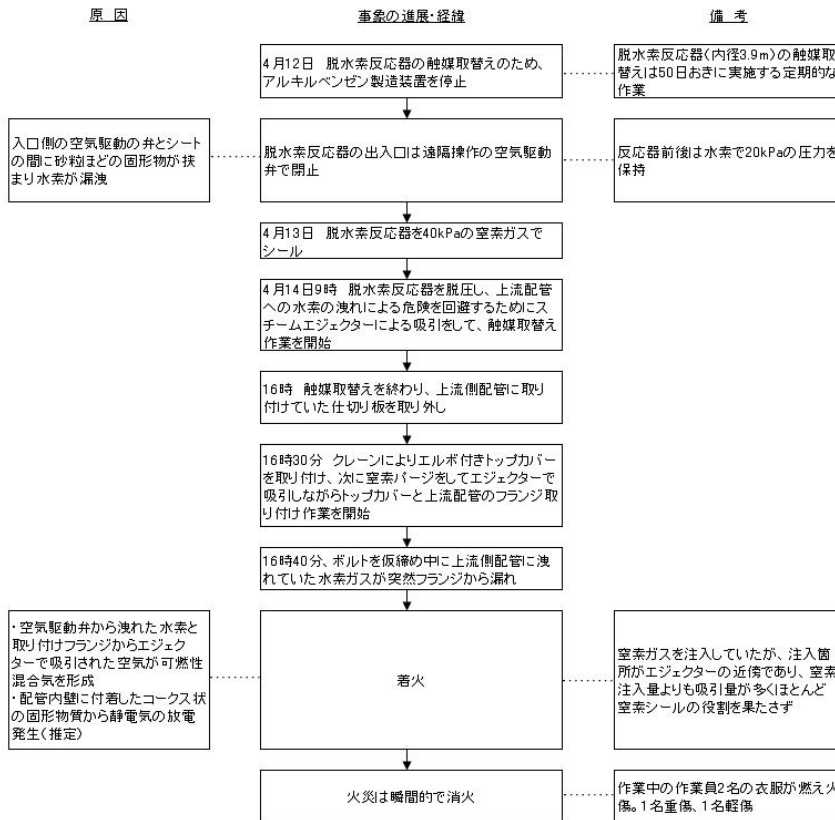
事象進展図

引き金事象発生の原因
・空気駆動弁の漏れ ・漏洩ガスの放出対策とシール対策の不備

事故の引き金事象
洩れた水素と取り付けフランジ側からの空気と可燃性混合気形成、着火

事故に関係した直接・間接要因
《保守・点検要因》 ・保守・保全不良 《管理・運営要因》 ・運転作業手順

再発防止策
1. 触媒取替え時の運転方法の見直し。例えば反応器周辺の圧力保持方法(水素の充てて窒素にする)など。 2. 窒素ガスシールを有効に機能するためにエジェクター吸引箇所などの再検討。 3. 事業所に事故調査委員会を設立し、原因および改善策の究明を行い周知徹底を図る。 4. 通報体制の見直しおよび保安計画の実施。
安全専門家コメント
1. バルブは洩れるものであることは十分承知して対策を採っていたが、設備的な対応が不十分であった(窒素シールのための窒素注入口とエジェクター吸引口の位置関係)。 2. 空気混入を防止するために反応器周辺の機器・配管を20kPaの水素で圧力保持し触媒交換を行なう方法を採用していたが、漏れやすく可燃性の水素使用をやめて再スタート時に手間はかかっても窒素ガスを使用すべきであろう。 3. 1982年に装置が完成して、年6回の触媒取替えをする22年間に192回同じような操作が行われた。これまで成功していたとすると193回目に小火災が発生したことになる。入口バルブの洩れ、エジェクターのスチーム量、バージ窒素の量、付着したコークス量、フランジの開閉状況など微妙な条件が合致し火災が発生した。 偶然に発生したとも見える事故であるが、1/193を許容してはならないとするのが安全の原則である。そのためにも、設備と運転基準をパーフェクトを求める必要がある。 フランジ接続作業に、微圧の窒素雰囲気をつくり、エアラインマスクを着用して作業できればパーフェクトになる。そのためにも設備と運転基準をどうしたら良いのか。そのような攻め方をすると真の対策が見えてくる。
