# ブタジエン製造装置の特殊継手が脱落し火災

00220	ブタジエン製造装置の特殊継手が脱落し火災
発災年月日	1982/7/18
装置	ブタジエン製造装置
運転状況	定常運転中
特徴	安易な応急措置による継ぎ手が脱落し、漏洩火災

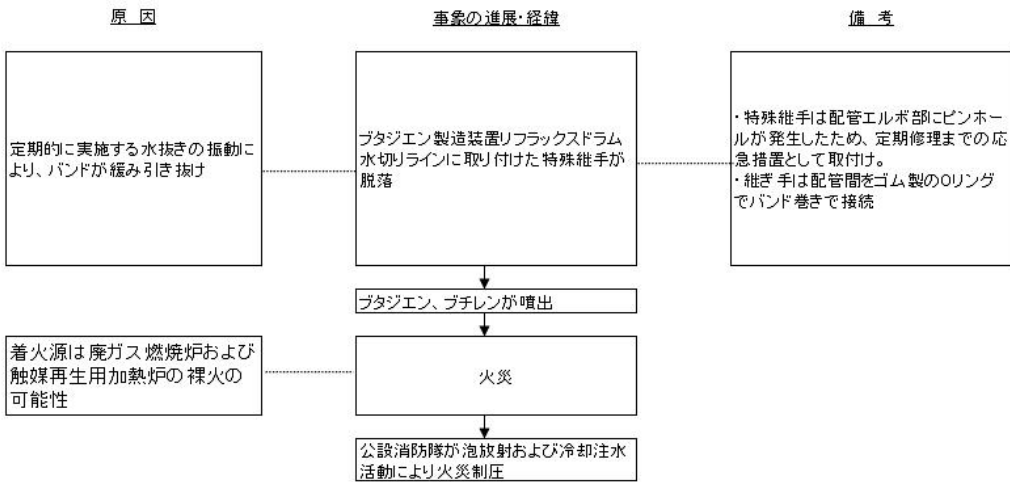
## 事象進展図

引き金事象発生の原因	事故の引き金事象	事故に関係した直接・間接要因
ゴムリングのバンド巻き継ぎ手で配管接続の応急処置	応急処置の継ぎ手が脱落 ブタジエン、ブチレンの噴出	<p>《設計要因》</p> <ul style="list-style-type: none"> <li>・機器・配管設計不良</li> </ul> <p>《人的要因》</p> <ul style="list-style-type: none"> <li>・能力・経験不足</li> </ul>

再発防止対策
機器、配管などの工事で通常と異なる補修工事を実施する場合の基準を定めた。
安全専門家コメント
<p>1. 当該事故は1982年に発生した。現在では耐圧性能が要求されることをバンド巻きにして配管をつなぐようなことはないだろう。しかし経験していない技術の未知の分野に直面すると、その克服のために、深い経験の組み合わせに頼ったり、上位者や経験者の声、思いつきで対策に進むことがある。</p> <p>解決のためには未知のことを熟知している専門家集団や人に支援を受けることだが、歯止めとなる思考方法がある。</p> <p>化学工学や物理学の原理原則に立ち返ってみると、計画していることが相容れることができないとわかる。「耐圧性能が要求されることをバンド巻きにして配管をつなぐことはおかしい」。気づいた技術者は当時でもいたと思う。</p> <p>2. 仮説、ここでは特殊継手と称しているが、本来の設備に戻すまでの間に仮に設置したものの不具合で事故が起こった事例である。仮の設備であっても疎かに出来ないことをこの事例は教えてくれている。仮説こそ管理レベルを一段と上げるといふ非正常作業の認識を持ちたいものである。</p>
