# 水素製造装置の改質炉反応管よりナフサ漏洩

## 事象進展図

00221	水素製造装置の改質炉反応管よりナフサ漏洩
発災年月日	2005年2月24日
装置	水素製造装置
運転状況	定常運転中・ルーチン作業中
特徴	配管行き止まり部での応力腐食割れによる漏洩

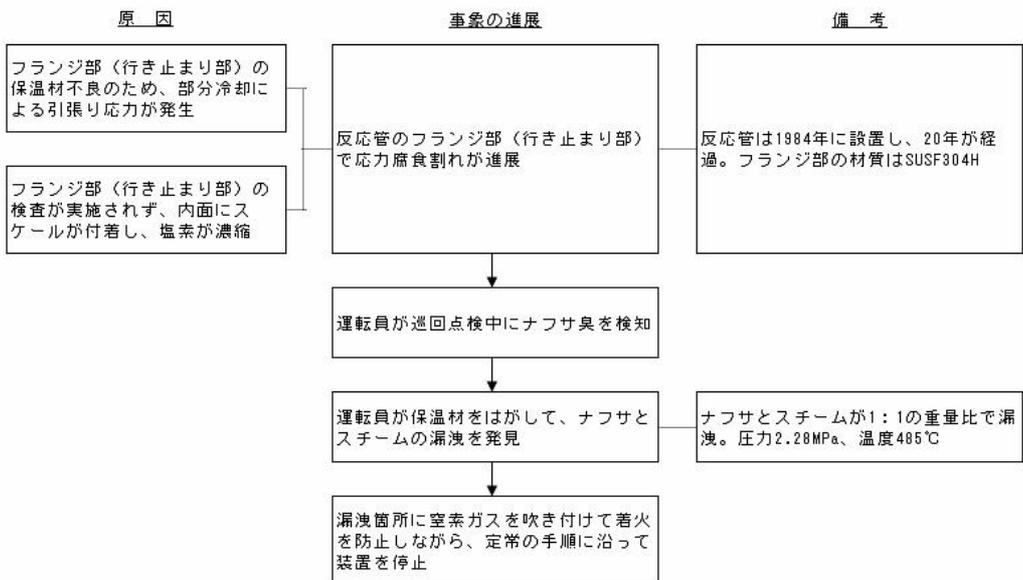
安全専門家のコメント
① 運転員が日常点検の臭気から反応管溶接部の亀裂を見つけたことは一隅を照らす仕事である。亀裂が進展して火災、さらに進展して破壊事故に至らなかつたことは幸いだった。破壊事故の主な原因が、脆性破壊、疲労破壊、応力腐食割れにあることを知っていると、日頃から注視できる。下記に例を示す。 脆性破壊：液体窒素配管 疲労破壊：振動や応力振幅のある配管・動機器 応力腐食割れ：オーステナイトステンレス鋼と塩素（反応管、熱交換器）
② フランジを保温する対策を講じているが、保温することによってボルトの膨張を助長し、締付力が低下し、内部流体が漏洩するという事例はよく見られる。総合的な観点での対策が求められる。
③ 漏洩発見後、通常のシャットダウン操作を行っているが、たまたま成功した事例と捉えるべきであり、本来は問題が発生したら即止めることを原則とすべきである。

引き金事象発生の原因
・部分冷却による引張り応力の発生 ・スケール付着による塩素の濃縮

事故の引き金事象
・フランジ部における応力腐食割れ

事故に関係した直接・間接要因
《工事・施工要因》フランジ部の保温材不良 《保守・点検要因》フランジ部の検査の未実施

再発防止対策
① 反応管頂部の温度低下を防止するため、反応管のフランジ部に保温材を施工 ② 定期点検でフランジ内面を清掃研磨し、浸透探傷検査を実施
