重油タンクの底板が腐食し漏洩

00222	重油タンクの底板が腐食し漏洩
発災年月日	1999/10/20
装置	貯蔵・入出荷設備
運転状況	定常運転中・ルーチン作業中
特徴	底板に堆積したスラッジによる電池腐食による漏洩

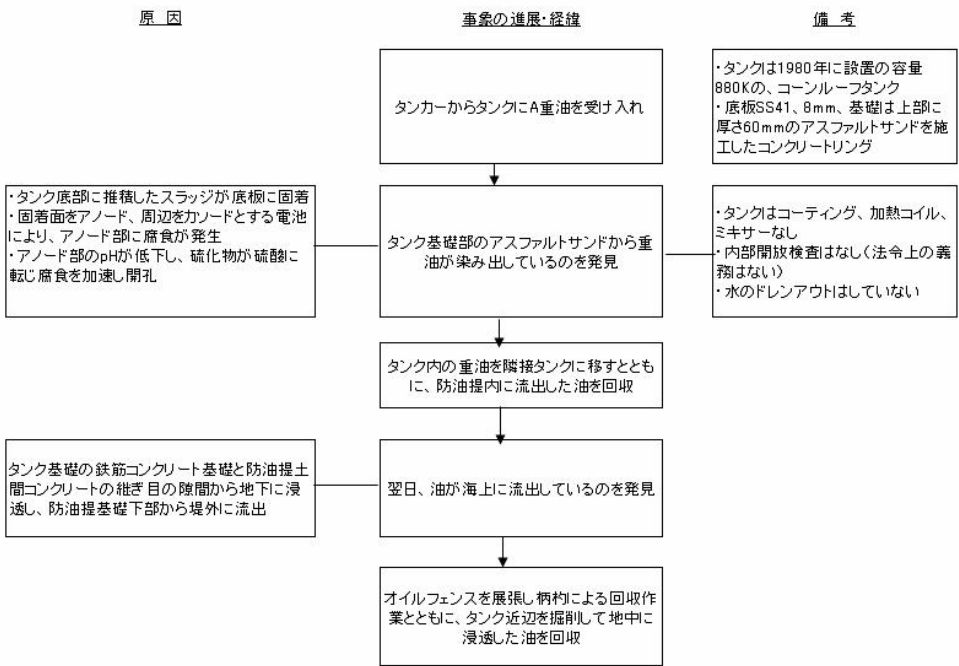
事象進展図

引き金事象発生の原因
・底板にスラッジ堆積による電池腐食 ・pH低下による硫化物より硫酸が生成し腐食加速

事故の引き金事象
腐食による開口漏洩

事故に関係した直接・間接要因
《物質要因》危険物質・不純物の生成・蓄積 《情報要因》物質特性・危険性の評価・検討不足 《管理・運営要因》設備維持・管理基準の不備・不十分

再発防止対策
1. タンク底部に溜まる水のドレンアウトができるように設備を改修し励行する。 2. 定期的にタンクを開放し内部検査を行う。 3. タンクの内面にコーティングを施工する。
安全専門家コメント
1. タンク内に水が溜まることは常識であり、それを定期的に抜くことは基本動作であると考え。本来、実施すべきドレン抜きが何らかの判断で建設以来行われてこなかったことが不思議でならない。そこに勤務する当事者はそれが当たり前のこととして行動するので、それを本来の姿に戻すことは並大抵のことでは出来ないと思う。そこで第三者による監査などを有効に活用する意義があると考え。 2. 法規制対象外の設備であるからといって事故を起こしても良いことにはならない。確かにリスクとしては低いものであろうが、リスクに応じた設備管理が必要である。法規制以外の設備でも実態に応じた設備管理を行わなければならない。
