# オレフィン製造装置の熱交換器がアルカリ応力腐食割れにより漏洩

00223	オレフィン製造装置の熱交換器がアルカリ応力腐食割れにより漏洩
発災年月日	2006年8月5日
装置	オレフィン製造装置
運転状況	定常運転中
特徴	予備ノズル使用で生じた応力腐食割れによる漏洩事例

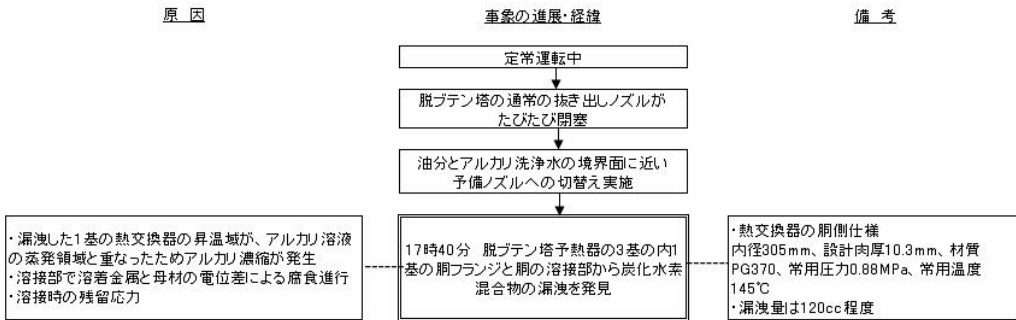
## 事象進展図

引き金事象発生の原因
<ul style="list-style-type: none"> <li>・熱交換器1基の溶接部でアルカリ濃縮(昇温域が、アルカリ溶液の蒸発領域に重複)</li> </ul>

事故の引き金事象
アルカリ混入で生じた応力腐食割れによる溶接部開口

事故に関連した直接・間接要因
《情報要因》 プロセス特性・危険性の評価・検討不足 《管理・運営要因》 変更管理制度の不備・不十分

再発防止策
1. 熱交換器胴部材質をSTPG370からSUS316Lへ更新する。 2. 反応液抜き出しノズルを通常のノズルに戻し、洗浄により閉塞防止を図る。 3. 過去の腐食対応における補修等を調査する。 4. 水平展開を実施し、知識の共有化を図る。
