エチレン製造装置リボイラーのチャンネルフランジ部の火災

00226	エチレン製造装置リボイラーのチャンネルフランジ部の火災
発災年月日	2006年4月24日
装置	エチレン製造装置
運転状況	スタートアップ中
特徴	リボイラーフランジ部のボルト締め付け不備による分解ガスの漏洩・火災事例

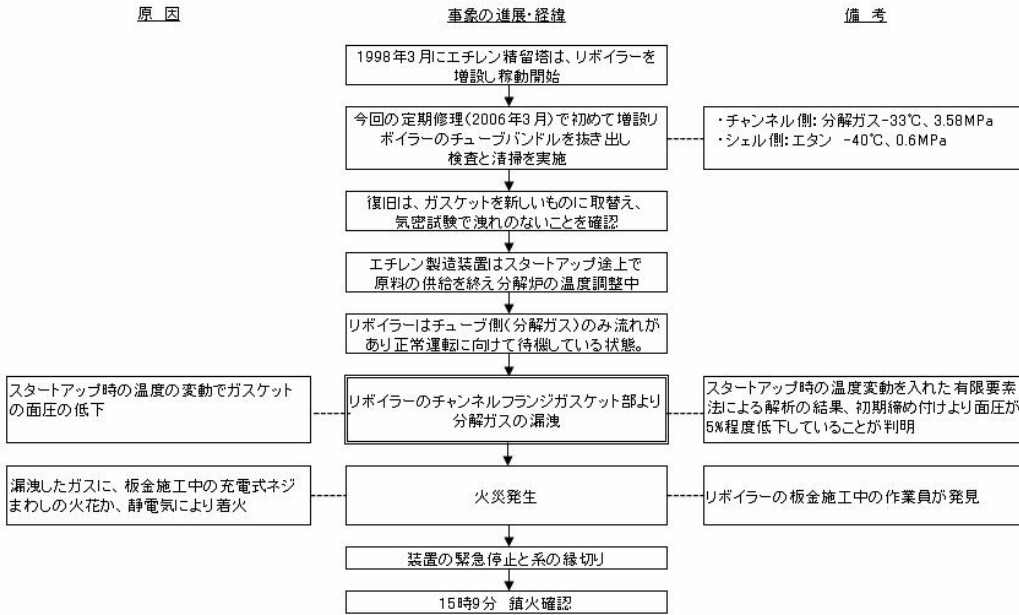
事象進展図

引き金事象発生の原因
・フランジ締め付け時のトルクが不十分 ・温度変動を考慮した増し締めの未実施

事故の引き金事象
ガスケットの面圧低下によるフランジ部より漏洩

事故に関係した直接・間接要因
《工事・施工要因》 施工管理不適切

- 必要な締め付けトルクが得られるよう、トルクレンチを使って締め付け管理を行う。
- 運転開始後にも保冷材内部のガス検知を実施する。
- 3.1Bを超えるボルトの締め付けトルクの点検をして、管理値が1000Nm(力のモーメント、モーメントトルク)以上であればトルク管理をする。
