エチレン製造装置リボイラーのチャンネルフランジより漏洩

00227	エチレン製造装置リボイラーのチャンネルフランジより漏洩
発災年月日	2006年9月11日
装置	エチレン製造装置
運転状況	スタートアップ中
特徴	熱交換器の増し締め作業不適切による漏洩事例

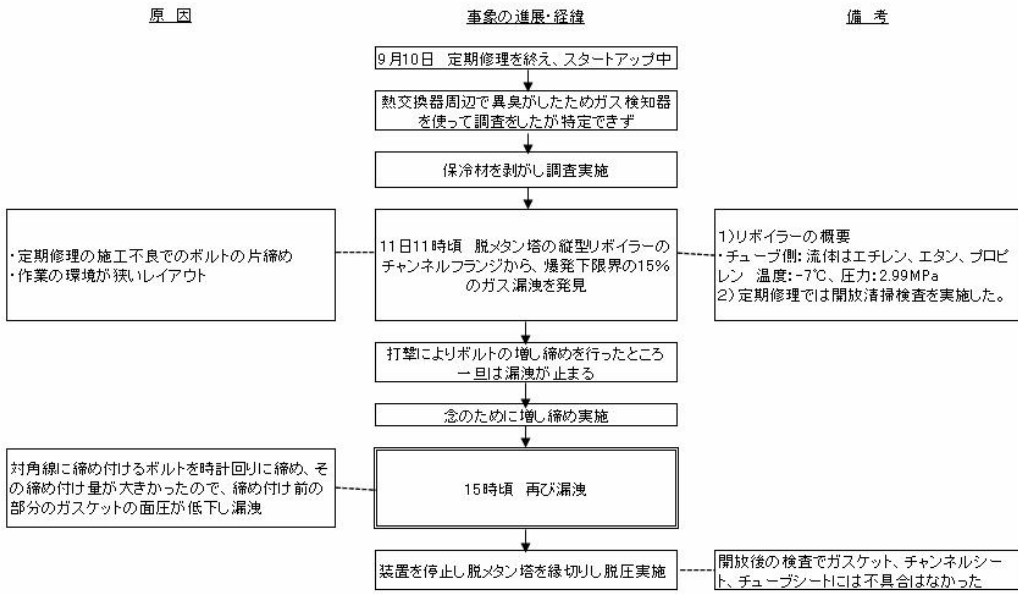
事象進展図

引き金事象発生の原因
<ul style="list-style-type: none"> ボルトの締め付けが片締め ボルトを時計回りに締めため反対方向が面圧低下

事故の引き金事象
ガスケット面圧が低下し漏洩

事故に関連した直接・間接要因
《環境要因》 作業環境不適切 《工事・施工要因》 施工不良

再発防止策
フランジボルトの締め付け作業の、締め付け順序、トルク確認などを強化する。
安全専門家コメント
1. ベテランの従業員であればボルトの締め付けに対し、次のことを確認する。 (1)フランジに係、付着物はないか。フランジの平行度、面間、芯のずれはないか。 (2)ボルトおよびガスケットの材質、サイズ、外觀に異常はないか。 (3)ガスケットに必要な締め付け面圧はいくらか。 (4)ボルトは対角線に、所定のトルクを3~4回に分けて徐々に強く締め付ける。 そして条件から外れていけば正す。このことがあたりまえに行われる事業所でありたい。 2. ほほ同種の事故が4月に他県で発生している(事例番号226参照)。企業の枠を超えて研究会を立ち上げあるべき姿を検討して欲しい。 3. 2項に記した他県の例ではガスケットをノンアスベストタイプに変更している(これが原因かどうかは不明)。この例では従来のままであろうか。
