油槽所の漏洩油に着火し石油タンク爆発火災

00232	油槽所の漏洩油に着火し石油タンク爆発火災
発災年月日	1987年6月2日
装置	石油タンク油槽所
運転状況	定常運転中(防油堤内で改造工事中)
特徴	タンク油槽所で霧状に噴出した石油製品の着火と大規模延焼火災

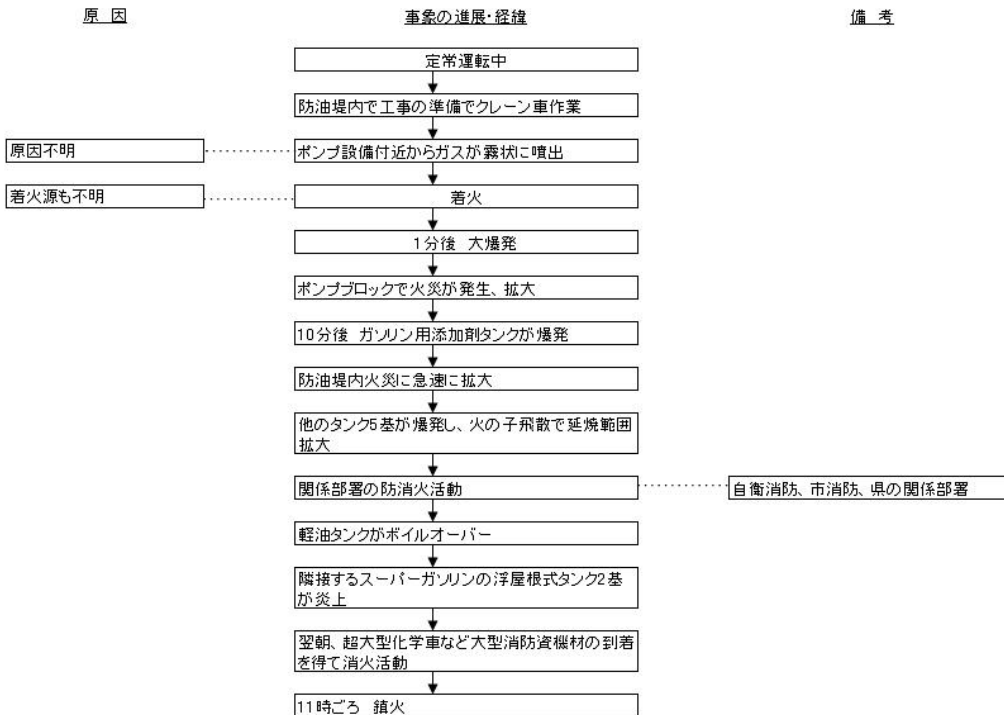
事象進展図

引き金事象発生の原因
原因不明

事故の引き金事象
石油製品の噴霧漏洩

事故に関係した直接・間接要因
《保守・点検要因》 ・タンクあるいはポンプなどの故障、機能喪失(推定)

再発防止策
1. 直接原因は不明。原因の究明を行いその対策を実施する。 2. 防油堤内に工事用作業所、ポンプなどの火気使用のスペースを持っているが、別場所を検討する。 3. 稼働中の防油堤内の火気使用工事許可手続の見直し、および会社側の立会い基準の見直し。
安全専門家コメント
1. タンク消火に冷却でなくタンク内に水を入れたのはボイルオーバーの原因となった。早期に泡消火剤が確保され使用していればボイルオーバーを防止したかも知れない。 2. この火災で大型消防資機材が威力を発揮した。一旦効果のあった消火が熱風などで再燃することをよく見かけるが、大型消防資機材で一気に消火すると再燃の防止に効果的である。
