水素化分解装置の窒素雰囲気中の反応塔内で2名死亡

00236	水素化分解装置の窒素雰囲気中の反応塔内で2名死亡
発災年月日	2005年11月5日
装置	重質油水素化脱硫・水素化分解装置
運転状況	装置・機器の点検・保命中（定期修理中）
特徴	作業ルール不遵守に起因する協力会社従業員の窒息事故

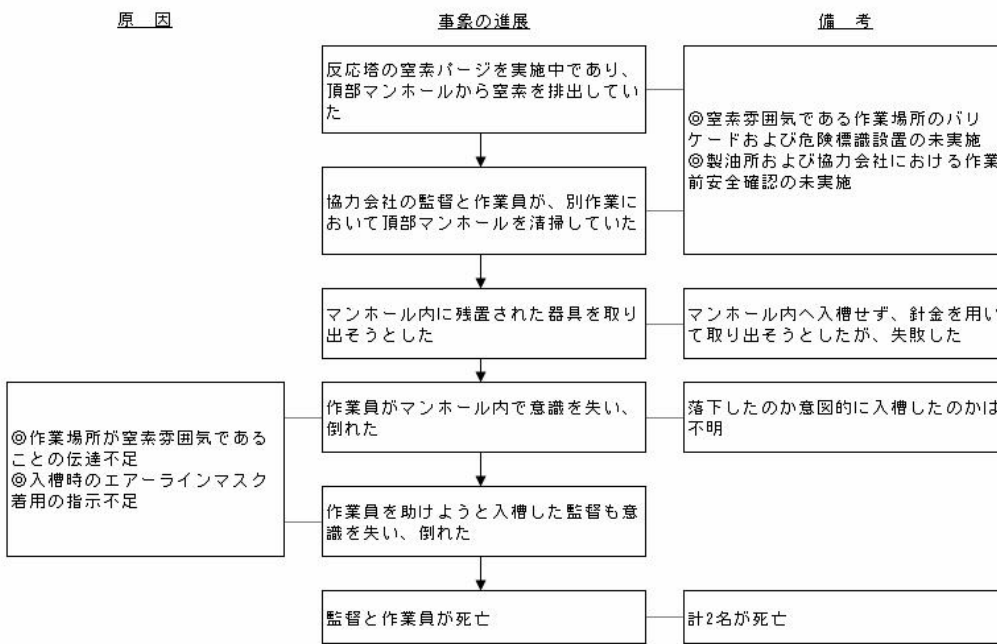
事象進展図

安全専門家のコメント
①国内の製油所でも過去、窒素、硫化水素、ベンゼンにより死亡事故が発生した。 ・窒素バージ中の槽内に工事の忘れ物を取りに入った ・ドレンバルブ、サンプリングバルブの操作をしていて突然硫化水素、ベンゼンが噴き出した
②事故を防止するために、いくつもの歯止めが用意されている。本件の場合、4つの歯止め（フロー中の◎）があったにもかかわらず、その内の一つも機能していない。このような事例の場合、もっと根っこのところ即ち根本原因にまで遡って対策を考えなければならない。この事業所ではどんなにルールを決めても、それを無視する体質を改めなければ、また同種の事故が発生するような気がしてならない。

引き金事象発生の原因
・窒素雰囲気であることの伝達不足 ・エアラインマスク着用の指示不足

事故の引き金事象
・窒素雰囲気であるマンホール内への入槽

事故に関係した直接・間接要因
《人的要因》バリケードと危険標識設置の未実施 《人的要因》作業前安全確認の未実施

再発防止対策
①関係する作業許可証作成者、承認者、製油所従業員および協力会社従業員に対し、安全作業許可の再教育を実施 ②関係する製油所従業員および協力会社従業員に対し、密閉空間の管理と不活性ガスバージ手順の再教育を実施
