# 製油所の冷却塔でガスの爆発およびタンク火災

## 事象進展図

| 00237 | 製油所の冷却塔でガスの爆発およびタンク火災 |
| 発災年月日 | 2008年3月8日 |

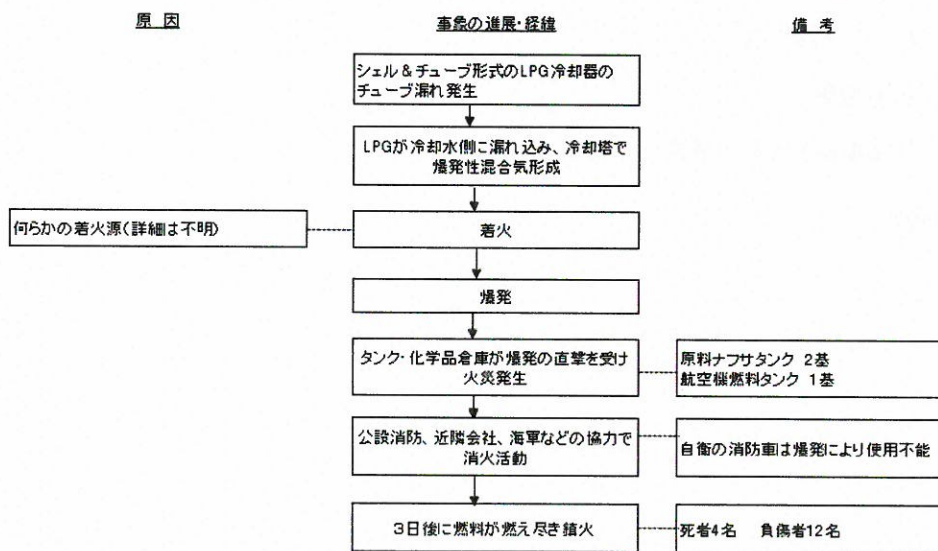
| 特徴 | シェル&チューブ式のLPG冷却器の漏れにより冷却塔で形成されたLPガスの爆発性混合気に着火し爆発 |

| 引き金事象発生の原因 |
|---|
| シェル&チューブ式LPG冷却器のチューブ漏れ |

| 事故の引き金事象 |
|---|
| 冷却塔にてLPガスが爆発性雰囲気形成 |

| 再発防止対策 |
|--|
| 冷水塔の水やガスの管理策を検討する。 |
