プラントからの緊急脱圧によるフレアラインの脱落

00238	プラントからの緊急脱圧によるフレアラインの脱落
発災年月日	1990年11月29日
装置	フレア設備
運転状況	定常運転中
特徴	急激な脱圧操作で生じた大量の滞留液体の押し出し圧力衝撃によるフレア配管のサポートからの脱落

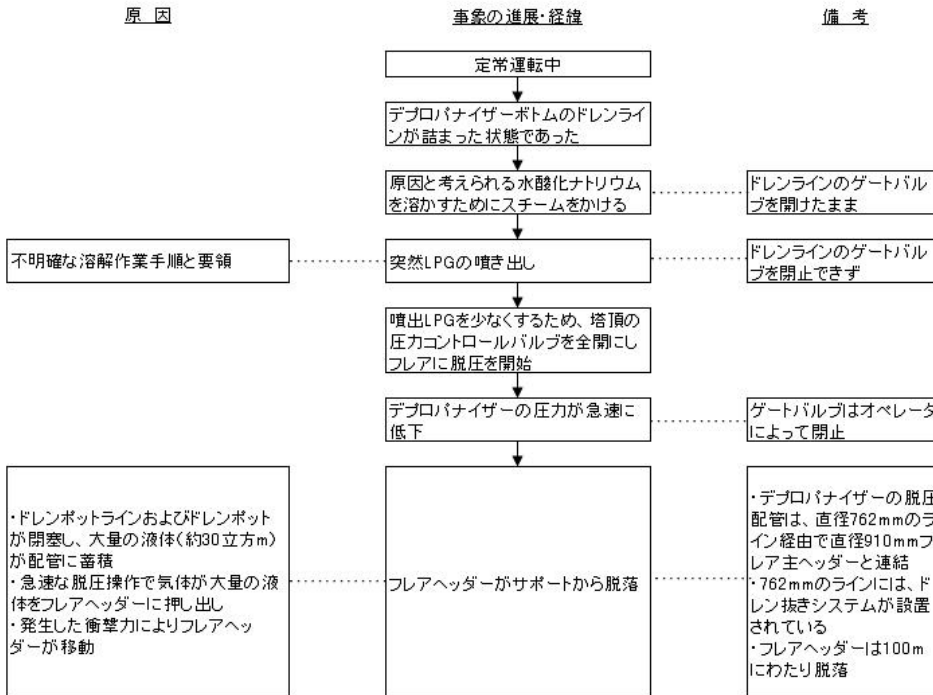
事象進展図

引き金事象発生の原因
・フレア行きラインに大量の液体(約30m ³)の滞積 ・急速な脱圧速度

事故の引き金事象
液体の圧力エネルギーを受けた配管の衝撃移動

事故に関連した直接・間接要因
《人的要因》 ・誤操作・不作為 《保守・点検要因》 ・点検・検査不良

再発防止策
1. LPG設備からの水酸化ナトリウム等の排出に関する手順の強化。 2. フレアラインからの液体除去に関する設計の改善。
安全専門家コメント
1. 事故を読むと操作および管理が大雑把であることがわかる。 (1) 水酸化ナトリウムを溶かすためにスチームをかけるバルブは、手元ですぐに閉止できる開度にする必要がある。 (2) 塔頂の圧力コントロールバルブを即全開した。局部でなく全体を見渡して操作する必要がある。 (3) 大量の液体が762mmラインに蓄積されていた。点検検査により当然把握できていなければならない。 複数のミスが重なって事故になる過程と背景を学習したい。 2. フレアラインは装置が異常状態になった場合、圧力を下げるためにガスを安全に排出させるためにある。それが液が溜まっていて閉塞状態にあり、安全装置の機能を果たしていなかった。これは重大なことである。安全弁は機器が耐圧性能を越えそうになった時に自動的に圧力を下げるためにあるが、その排出先のラインが詰まっていたら、安全弁の役割をしないことになる。この事例を教訓に安全弁の元バルブの開閉状態(よもや閉りはなっていないと思うが)やフレアラインにスケールなど堆積していないか、管理状況を点検して欲しい。 3. 原因欄に「脱圧は全開で実施しており、開放速度が早すぎた」とあるが、その情報が運転する側に明確に伝えられていたのか疑問である。むしろ全開でも大丈夫のような設備の対応をすべきである。
