# 水素化反応装置反応器出口配管からの炭化水素、水素の漏洩(その1)

00251	水素化反応装置反応器出口配管からの炭化水素、水素の漏洩
発災年月日	2006年8月7日
装置	水素化反応装置
運転状況	パイロットプラント定常運転中
特徴	不適切な耐食材料選定に起因した応力腐食割れによる炭化水素の漏洩事例

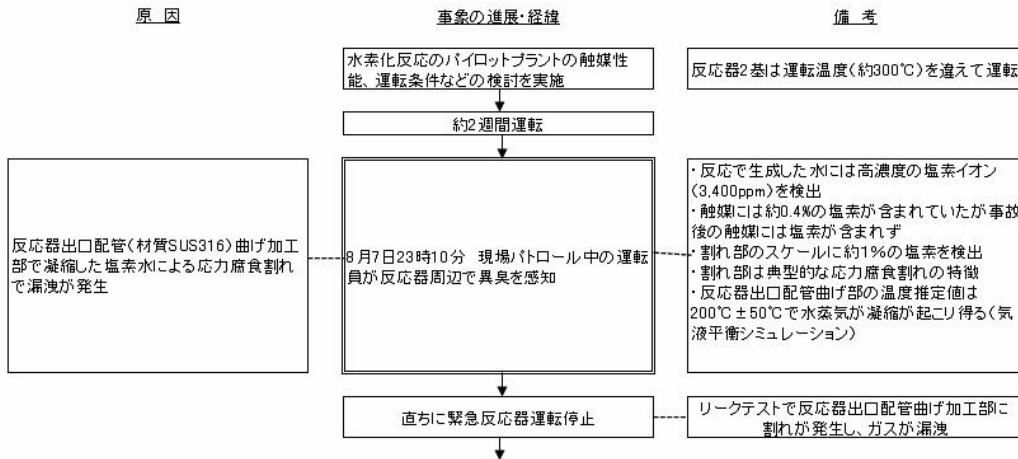
## 事象進展図

- ・運転温度を下げるために水分が凝縮
- ・応力腐食割れを起こしやすい材料を選定
- ・塩素を含んだ触媒を使用

配管曲げ加工部の応力腐食割れによる開口

- 《物質要因》  
危険物質・不純物の生成・蓄積
- 《設計要因》  
機器・配管設計不良
- 《情報要因》  
プロセス特性・危険性の評価・検討不足
- 《物質要因》  
不適切な物質、使用量

- 1、高温で塩素と水存在下ではSUS316材は応力腐食割れが発生するのでこのような運転は行わない。
- 2、高温で塩素と水存在下での耐食材料を選択する。
- 3、触媒の性能試験などの運転の変更が多い時には、運転に伴うリスクを評価し、反応装置を含めた運転計画全体の安全性を十分検討する。
- 4、事故と判定したのは翌日だったので通報が遅れたが、事故時には行政機関へ確実に第一報するよう周知徹底する。緊急時連絡体制を見直す。
