接触分解装置縦型熱交換器チャンネルカバーフランジから漏洩・火災

00255	接触分解装置縦型熱交換器チャンネルカバーフランジから漏洩・火災
発災年月日	2006年8月30日
装置	接触分解装置
運転状況	スタートアップ中(定常運転移行中)
特徴	高温熱交換器のウエザーシール不良および締め付け力不足によるフランジ部の漏洩・火災事例

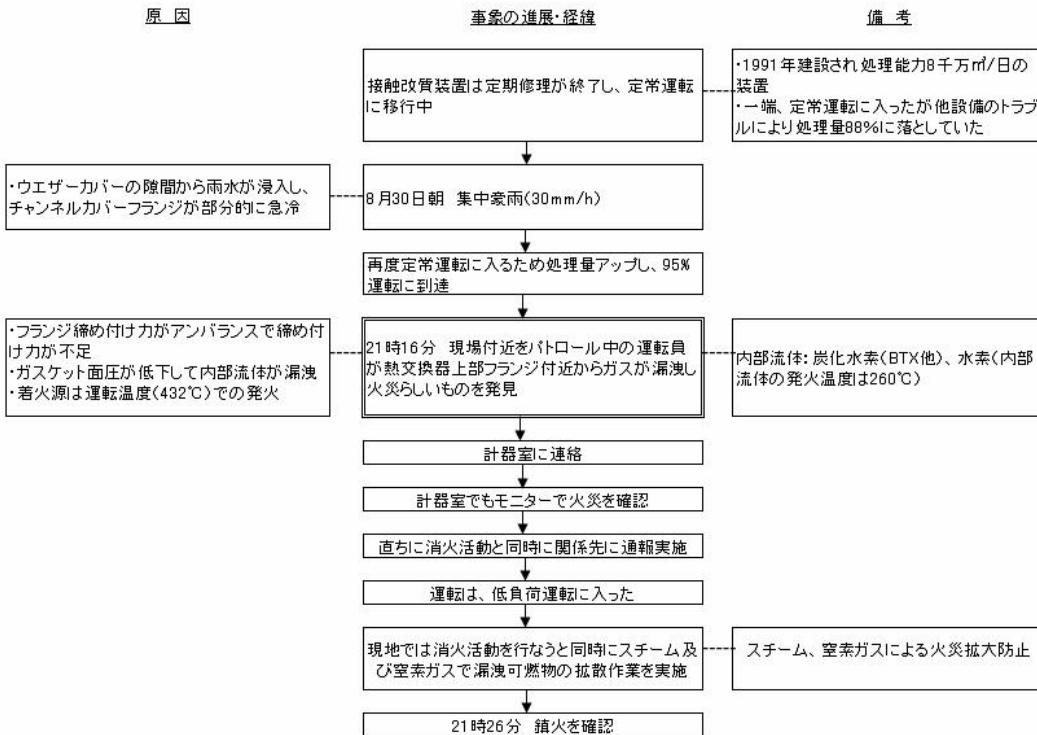
事象進展図

引き金事象発生の原因	事故の引き金事象	事故に関係した直接・間接要因
・雨水浸入によるフランジ急冷 ・ボルト締め付け力の不均一と不足 ・チャンネルカバーフランジのウエザーカバーの取り付けミス	フランジ部のガスケット面圧低下による漏洩	《工事・施工要因》 施工管理不適切 工事検取不足 工事方法不適切 《人的要因》 作業確認不足・ミス

再発防止策
1、ウエザーカバーの構造改良:カバー取り付け方法改良やチャンネルカバー上面に断熱材の取り付けなど。 2、チャンネルカバーフランジの当たり面及びガスケットを事前確認し、ボルト軸力管理を実施してガスケット面圧を十分に確保する。 3、昇温段階でのホットボルテイングを確実にこなす。 4、運転中のガス漏洩の未然防止及び早期発見のため連続式吸引ガス検知器を設置する。
安全専門家コメント
1、スタートアップ時の高温フランジのホットボルテイングは非常に重要で事故・トラブルも多い。確実な作業手順に基づき確実な作業が望まれる。 2、保温カバーの施工不良、外部圧力(例えば作業者の足場)による破損などにより雨水などが浸入し、外部腐食や当該事故のような例は非常に多い。現場パトロールや保守時にこのような角度での点検を行なうことも必要である。 3、可燃性液体の引火温度は消防法4類危険物で分類され、危険性の目安として理解されている。発火温度は引火温度とは全く異なる値であり、石油製品では一般的に、引火温度と発火温度は逆転する傾向にある。ガソリンと重油を比べると、発火温度は重油の方がかなり低い。また、発火温度の低い液体は断熱材などに含浸すると、思わぬ低温で発火することがある。
