図1 火災発生部位の詳細

図3 ウェザーシールの構造不良による  
フランジ部からの漏洩・火災のメカニズム

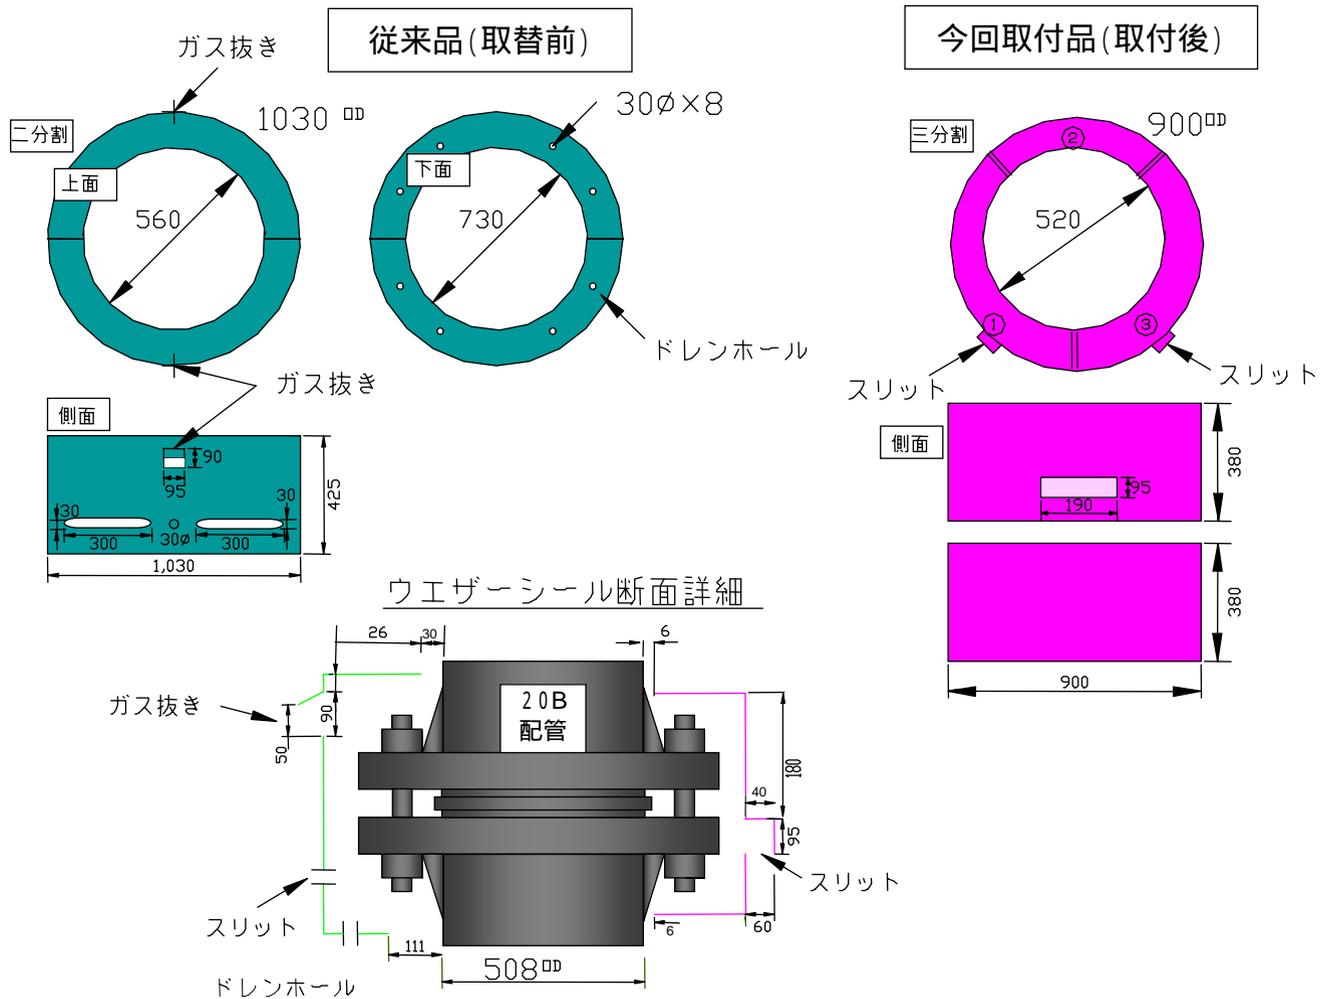
図2 取り替え前後のウェザーシール

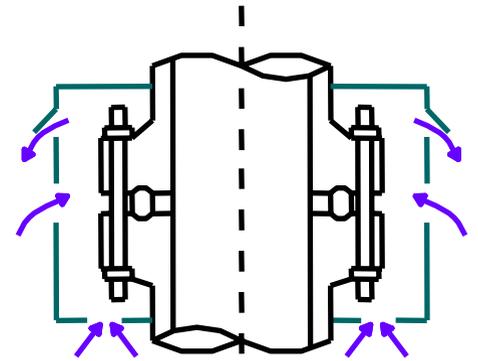
ウェザーシール取換前

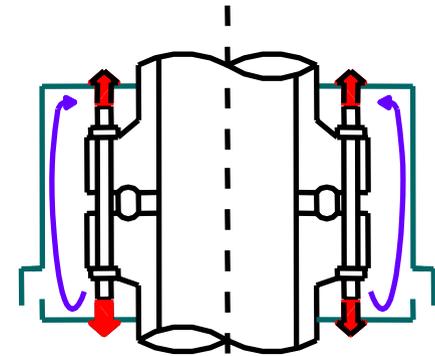
構造不良のウェザーシールへの取り換え

↓  
・ウェザーシール内部の通気性低下

ウェザーシール内での蓄熱の発生

↓  
ボルトの熱伸びによるフランジの締付力の低下

↓  
内部流体の漏洩

↓  
ナフサ自然発火

↓  
・ナフサ自然発火温度 260

↓  
酸素不足による自然消火

ウェザーシール取換後
