# 接触改質装置反応塔入口配管フランジから漏洩・火災

00261	接触改質装置反応塔入口配管フランジから漏洩・火災
発災年月日	2004年10月29日
装置	接触改質装置
運転状況	装置・機器の点検・保正中（通常運転時の補修工事中）
特徴	ウエザーシールの変更に伴う漏洩・火災

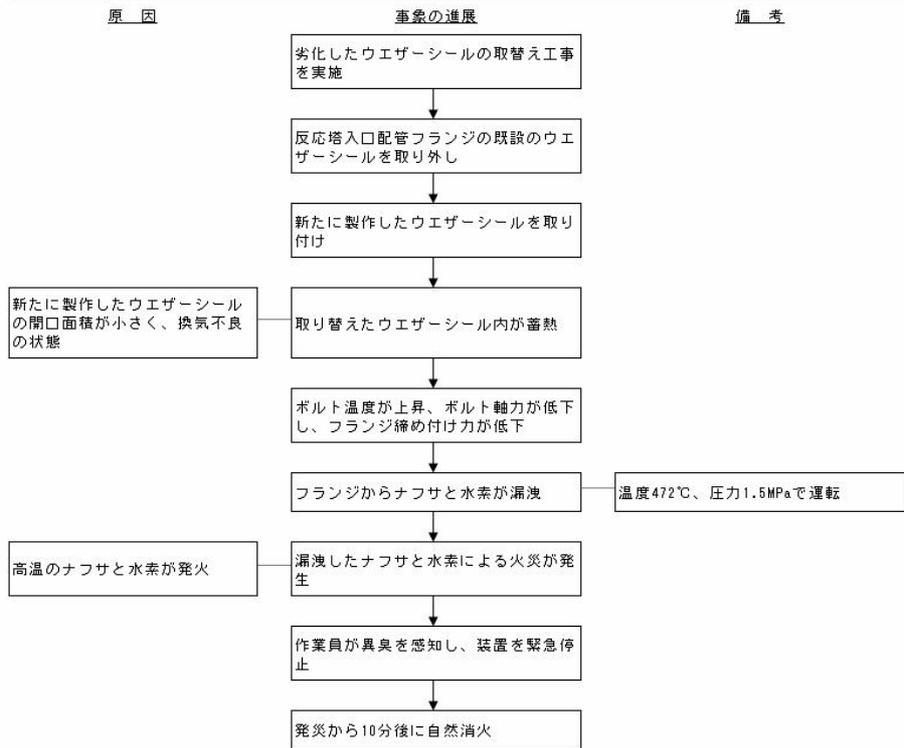
## 事象進展図

引き金事象発生の原因
・ウエザーシール内での蓄熱によるボルト温度上昇 ・ウエザーシールの構造不良（開口面積小）

事故の引き金事象
・フランジ締め付け力の低下

事故に関係した直接・間接要因
《工事・施工要因》施工会社が勝手に設備を変更 《管理・運営要因》協力会社と発注者の役割が不明確

再発防止対策
①ウエザーシールの換気改善として、熱のこもらない通気性を確保したものに改善 ②他装置への水平展開を実施 ③工事管理の強化対策として、仕事の進め方における曖昧な部分を明確にし、要領化 ④従業員及び協力会社への教育を徹底
