# エチレン製造装置の原料エタン漏洩による爆発火災

## 事象進展図

00266	エチレン製造装置の原料エタン漏洩による爆発火災
発災年月日	1990年11月
装置	エチレン製造装置
運転状況	定常運転中
特徴	追設した配管のフランジ近傍からのガス漏洩と消防車が着火源となった爆発火災

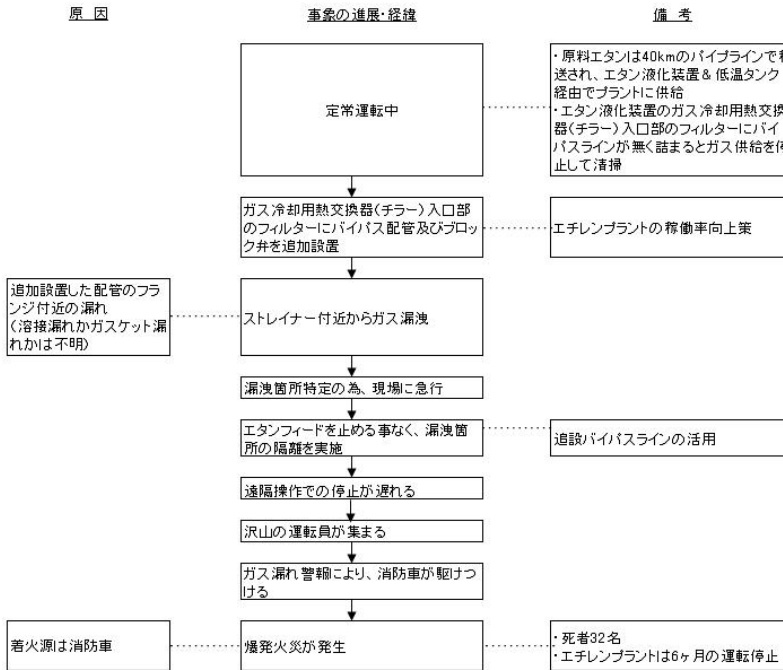
- 改造工事における溶接欠陥ないしはフランジの締め付け不良
- 遠隔操作による停止の遅れ

改造配管の近傍フランジ近傍からのガス漏れと消防車の火気による着火

①設備改善  
 原料フィード安定化としてのフィルターのダブル化  
 ②マニュアル改善  
 ・溶接不良対策としての工事施工管理の確立  
 ・漏洩時の安全管理の徹底  
 ・工事施工時の安全管理の徹底  
 ③第三者監視強化  
 ・運転は地元の公害管理局によってモニタリングされる  
 ・設備の設計者であるStone & Webster社のエンジニアが再運転後の安全及び環境について精査する
