メチルセルローズ製造装置反応器付属配管の点検口管台溶接部からの漏洩

00273	メチルセルローズ製造装置反応器付属配管の点検口管台溶接部からの漏洩
発災年月日	2005年7月5日
装置	メチルセルローズ製造装置
運転状況	定常運転中・ルーチン作業中
特徴	フランジ溶接部の腐食による漏洩

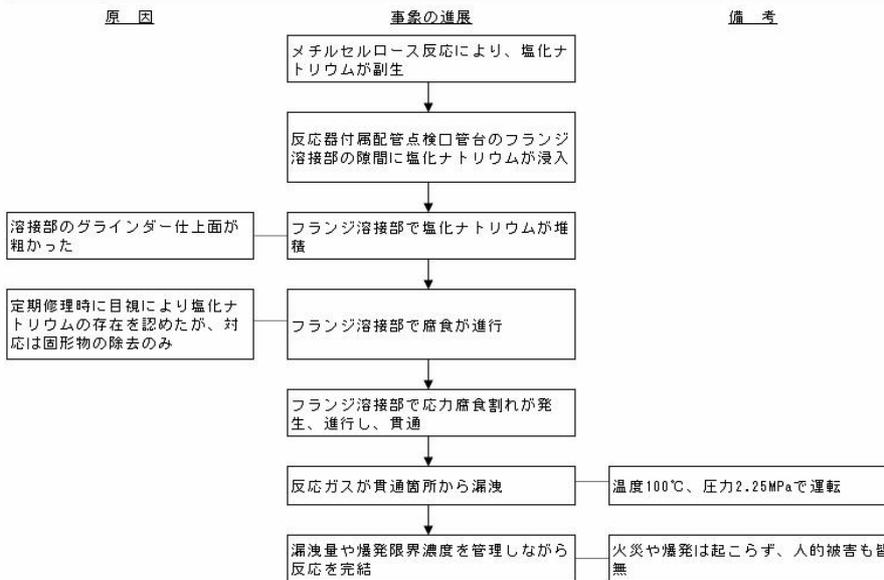
事象進展図

安全専門家のコメント
ステンレス鋼の塩水による腐食は塩水濃度、温度により厳しい環境になる。当該配管点検口は塩化ナトリウムの析出が見られるような箇所、しかも反応温度が100℃での温度環境では全面腐食ではなく割れなどの腐食が顕著に現われる環境である。特に溶接などの残留応力が残っている部分では応力腐食割れが発生する。配管設計時にこのような環境になることを予想して対策を立てる必要があった。保守点検で塩化ナトリウムの結晶の付着を見つけた時、腐食の可能性を見逃さない保守・保全体制が必要であろう。 漏洩を検知したあとガス濃度が爆発限界から大きくずれていたため漏れ状態を監視しながら反応を続行したが、滞留や急激な腐の拡大の可能性など万一のことを考え、安全側と推定される反応停止を選択すべきであったといえよう。現場には少し位のことならということで、運転を優先させる意識が強いが、この意識が大きな事故につながっている事例は多い。異常と思われる事象が発生したならば、まず原因究明を行う風土を醸成することが重要である。 点検口は一種の行き止まり配管であり、液の滞留や固形物の析出などが起こり、このために起こるトラブルの例は非常に多い。設計時に過去の事例などを参考にして保守・保全を含めた対応策を立てておくことが望まれる。

引き金事象発生原因
・溶接部のグラインダー仕上げ面の粗さ ・フランジ溶接部での塩化ナトリウムの堆積

事故の引き金事象
・フランジ溶接部での腐食の進行

事故に関係した直接・間接要因
《保守・点検要因》定期修理時の対応不足

再発防止対策
①補修した点検口管台の開放点検および浸透探傷試験を実施、孔食および割れが再発していないことを定期的に確認 ②中子付きブラインドフランジの中子を除去、管台内面のグラインダー底を滑らかに仕上げ、割れを確認 ③定期修理時の点検で塩類の固形物が見られた場合、目視だけで済ませるのではなく応力腐食割れの可能性を考慮し、浸透探傷試験など詳細な調査を実施 ④事業所内の類似箇所の点検を行い、水平展開を実施 ⑤維持管理の重要性について関係職員への再教育を実施
